## 不燃・粗大ごみ処理ライン(発煙・発火・爆発)

2020年度 発火検知件数およびライン停止時間実績

2021年度 発火検知件数およびライン停止時間実績

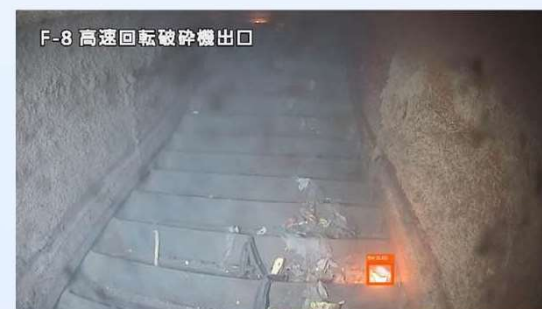
| | ▼ 発火検知箇所 | ▼件数 | ▼延べ停止時間 (分) | ▼平均停止時間 (分/件) | 件数割合 |
|---|---|---|---|---|---|
| | ③ 搬送コンベヤ:テール部<br>(高速破碎機後段) | 134 | 997 | 7.44 | 64% |

※主な原因物 リチウムイオンバッテリー

写真：③搬送コンベヤテール部(高速破碎機後段)

2020.11.22 火災対策実施

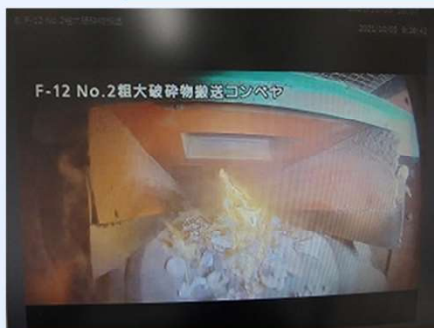
| | ▼ 発火検知箇所 | ▼件数 | ▼延べ停止時間 (分) | ▼平均停止時間 (分/件) | 件数割合 |
|---|---|---|---|---|---|
| | ⑤ 搬送C/V、貯留ドラム<br>(パッカー車積込時) | 18 | 166 | 9.22 | 8% |

※⑤No.2搬送C/Vトロンメローバ - 発火2件含む

写真：⑤搬送C/V、貯留ドラム

※No.2搬送C/Vトロンメローバ -
