石綿障害予防規則 第 3 条第 4 項に基づく  
事前調査における石綿分析結果報告書（証明書）

| 物件名称 | 大谷公民館アスベスト分析業務委託 |

| 建物、配管設備、機器等の名称及び用途 | 名称 | 大谷公民館<br>栃木県小山市大字横倉新田 8-2 |

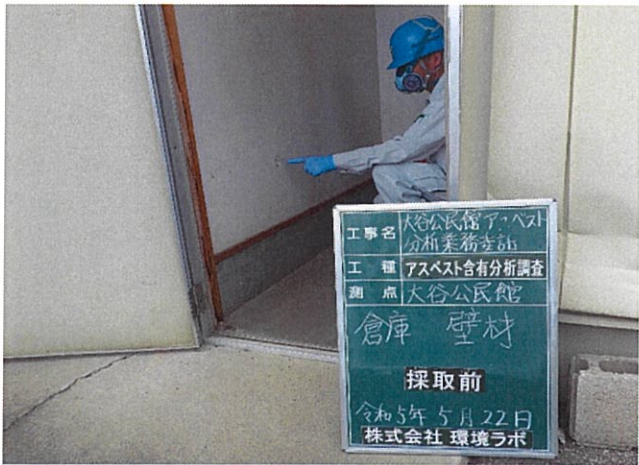
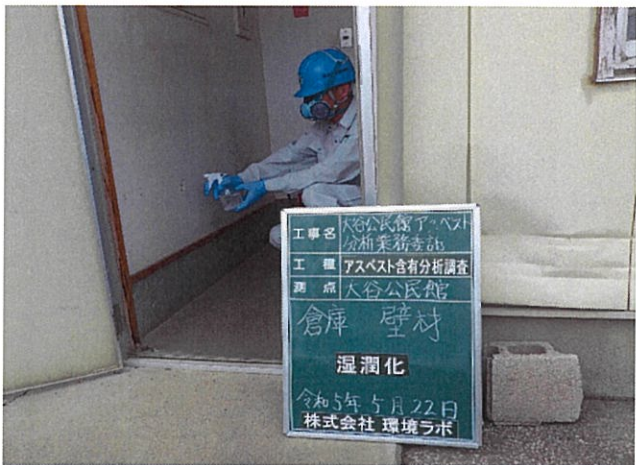
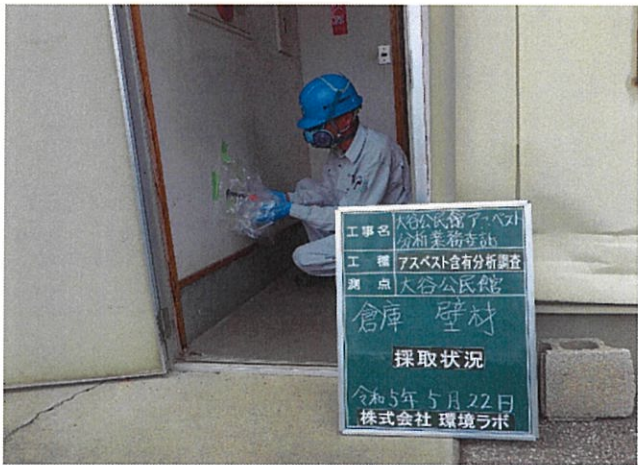
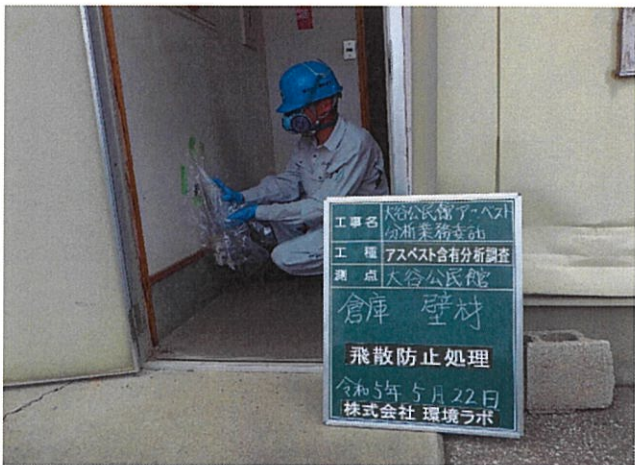
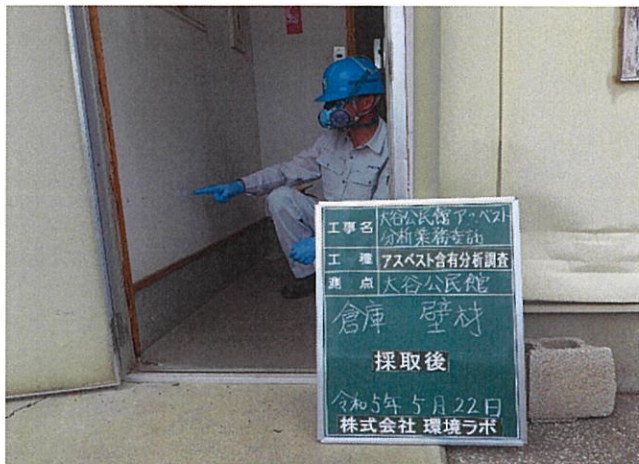
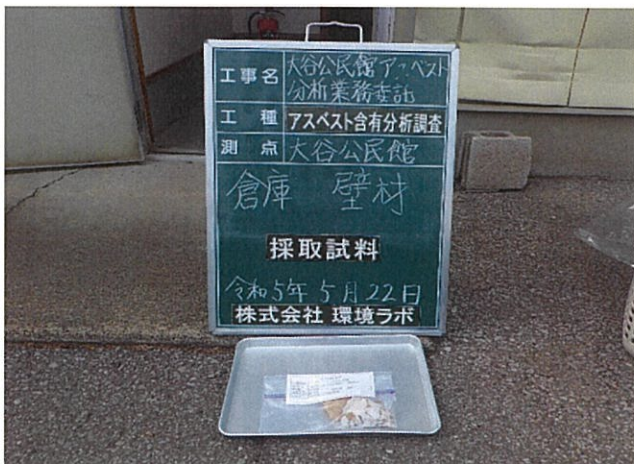
| | 石綿の有無 | 検出されたアスベストの種類（推定質量分率） |
|---|---|---|
| 層 1 | 無 | — |
| 層 3 | 無 | — |
| 層 4 | 無 | — |

大谷公民館  
倉庫 内壁  
壁材  
採取前

大谷公民館  
倉庫 内壁  
壁材  
湿潤化

大谷公民館  
倉庫 内壁  
壁材  
採取状況

大谷公民館  
倉庫 内壁  
壁材  
飛散防止処理

大谷公民館  
倉庫 内壁  
壁材  
採取後

大谷公民館  
倉庫 内壁  
壁材  
採取試料

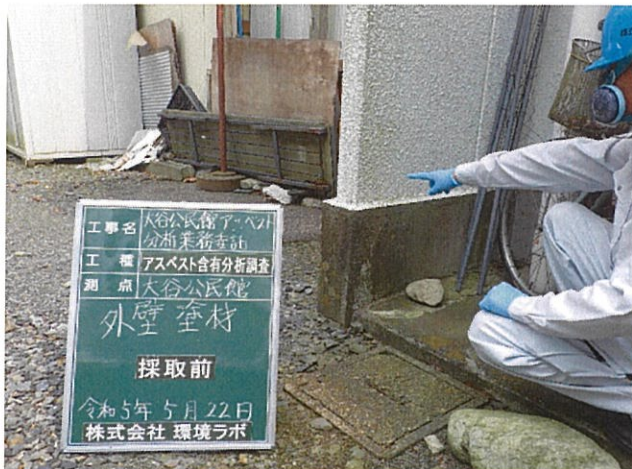
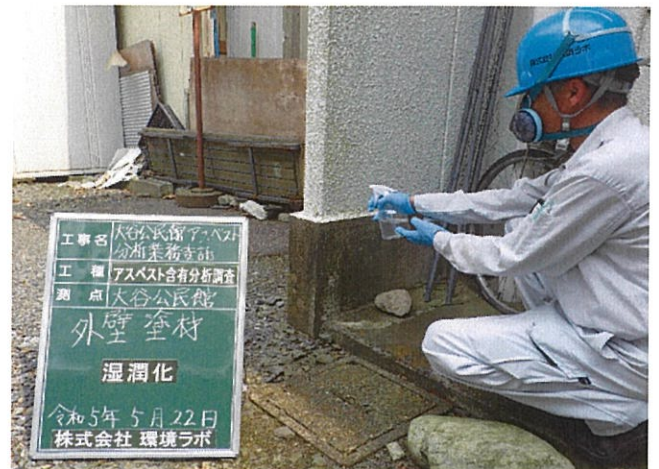
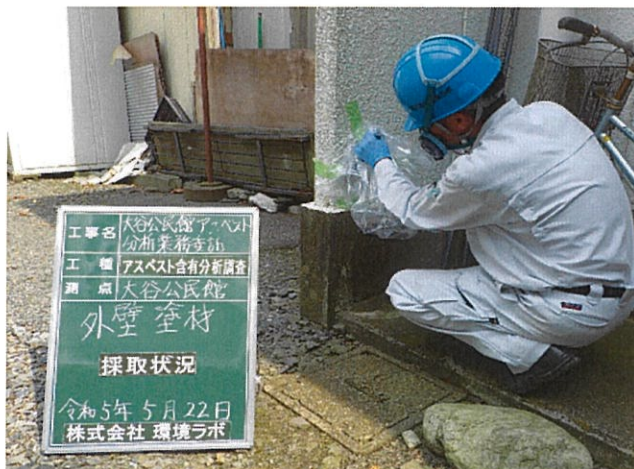
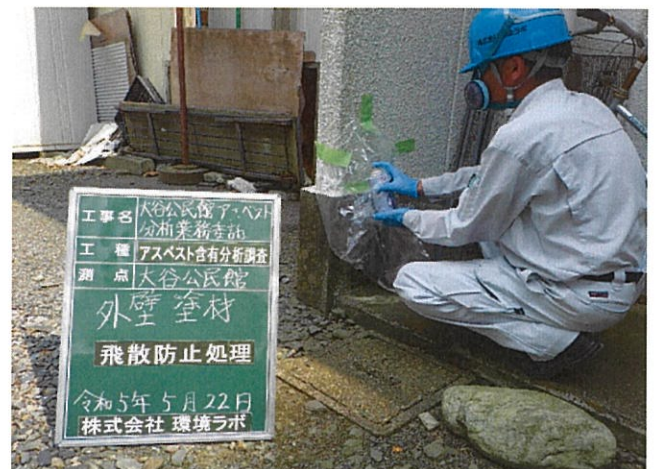
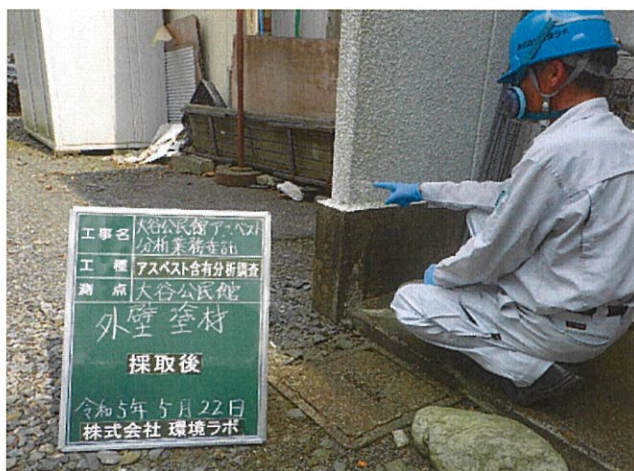
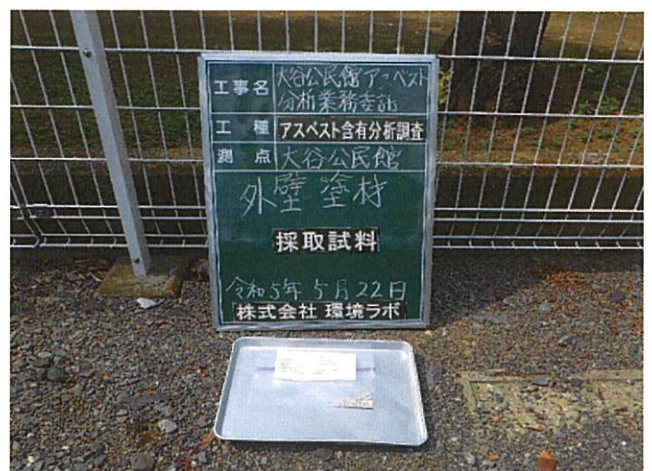
| | 石綿の有無 | 検出されたアスベストの種類（推定質量分率） |
|---|---|---|
| 層 1 | 無 | — |
| 層 3 | 無 | — |
| 層 4 | 無 | — |

大谷公民館  
外壁  
外壁塗材  
採取前

大谷公民館  
外壁  
外壁塗材  
湿潤化

大谷公民館  
外壁  
外壁塗材  
採取状況

大谷公民館  
外壁  
外壁塗材  
飛散防止処理

大谷公民館  
外壁  
外壁塗材  
採取後

大谷公民館  
外壁  
外壁塗材  
採取試料

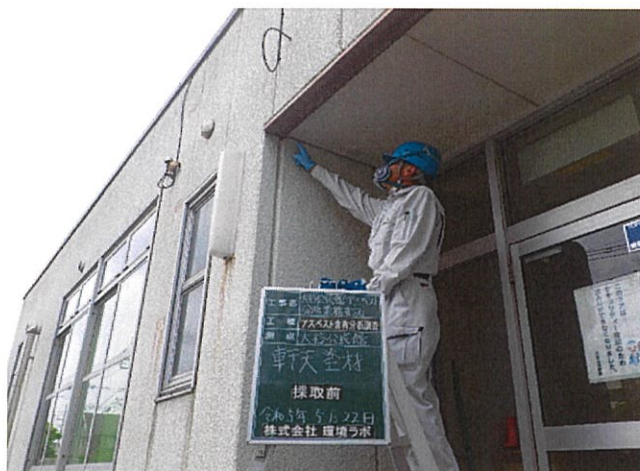
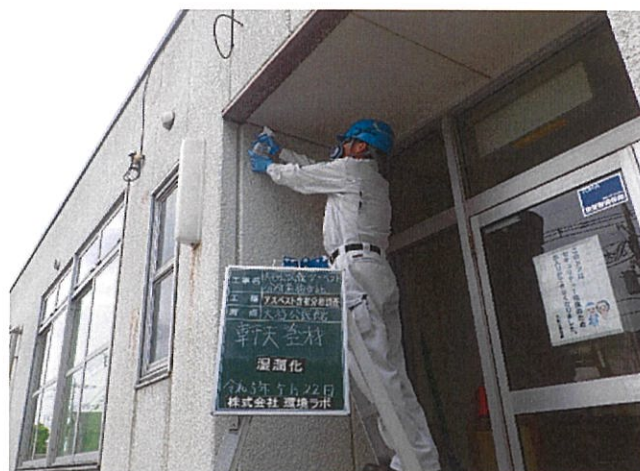
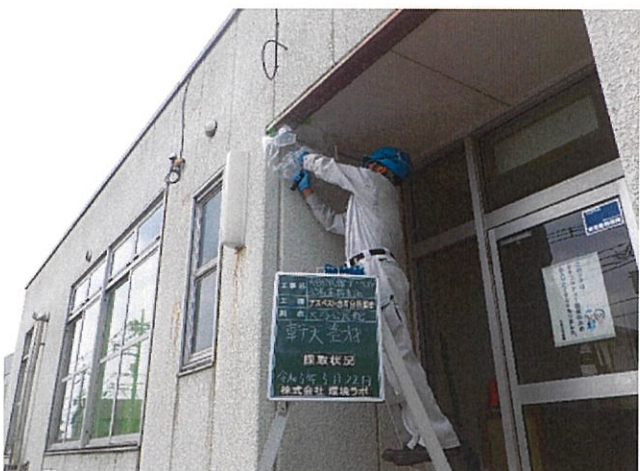
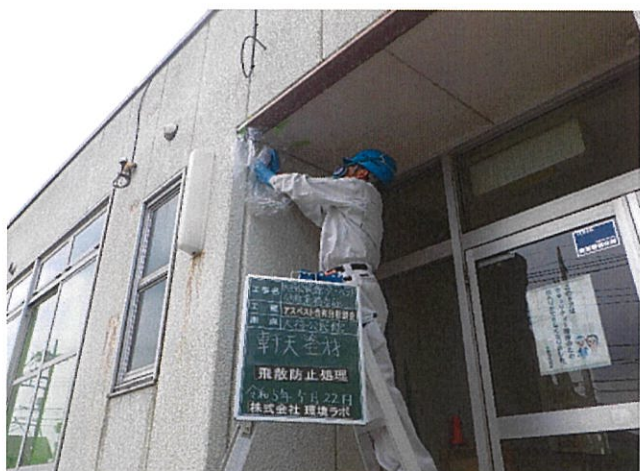
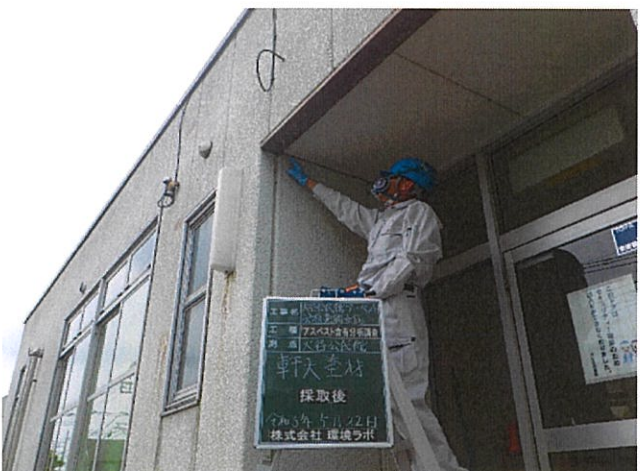
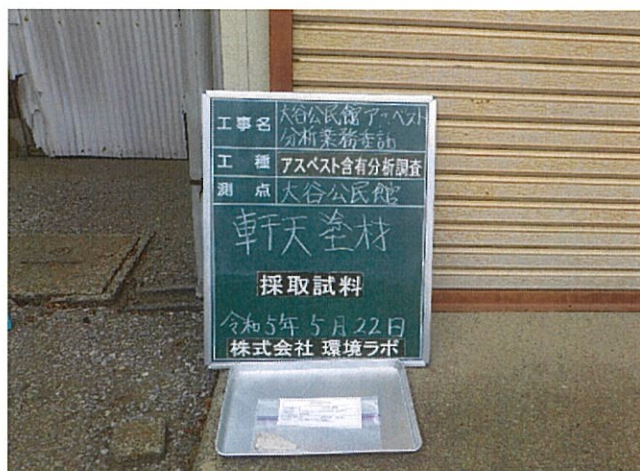
| | 石綿の有無 | 検出されたアスベストの種類（推定質量分率） |
|---|---|---|
| 層 1 | 有 | アモサイト（5・50％） |

屈折率  $n_D^{25^\circ}$ : 1.680 倍率: 400 倍

コメント: 伸長の正、分散染色、形態等からアモサイトと判定した。

大谷公民館  
軒天  
軒天塗材  
採取前

大谷公民館  
軒天  
軒天塗材  
湿潤化

大谷公民館  
軒天  
軒天塗材  
採取状況

大谷公民館  
軒天  
軒天塗材  
飛散防止処理

大谷公民館  
軒天  
軒天塗材  
採取後

大谷公民館  
軒天  
軒天塗材  
採取試料

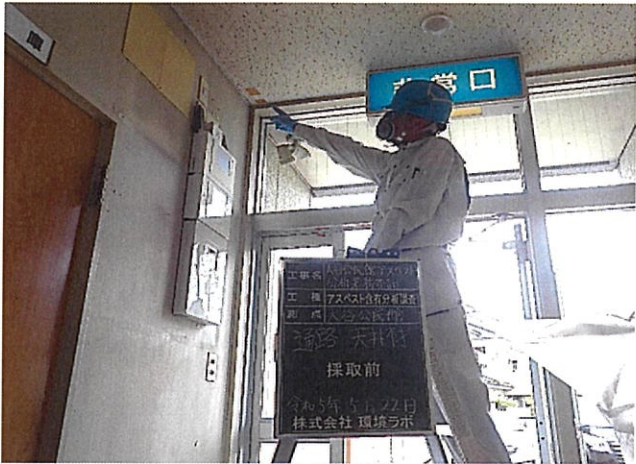
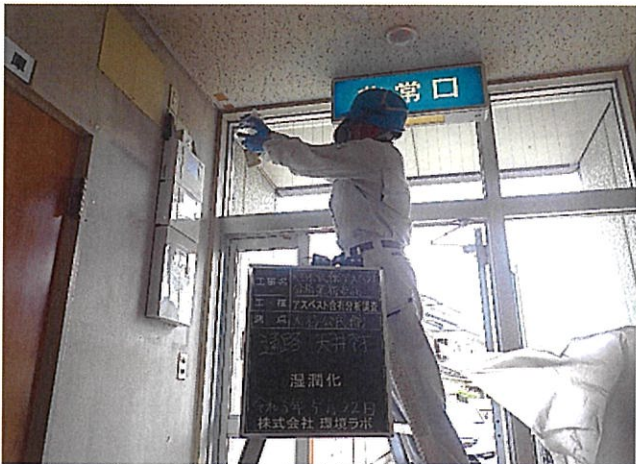
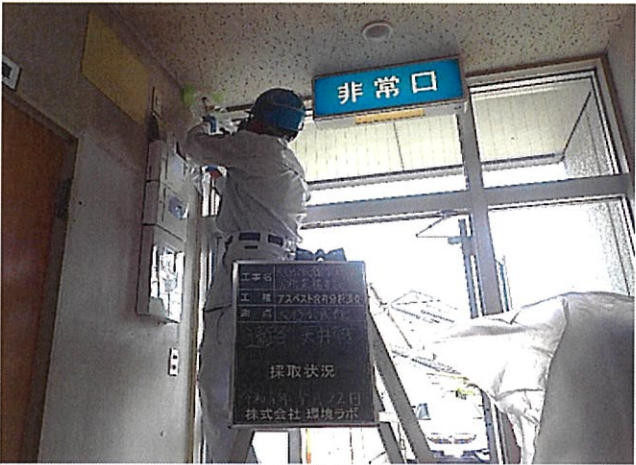
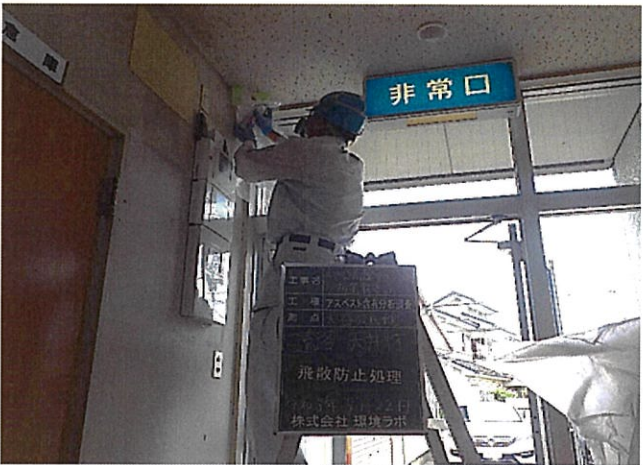
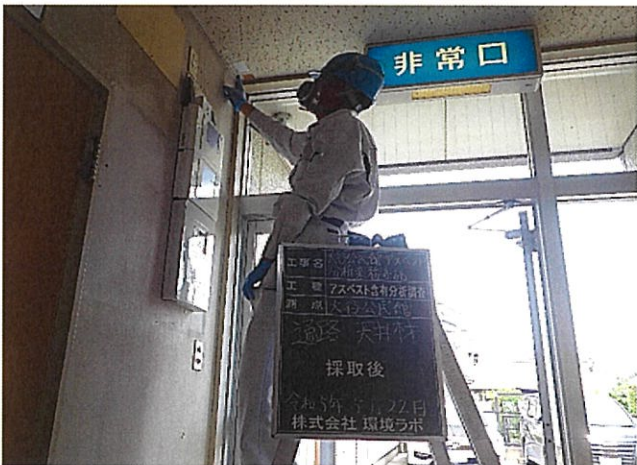
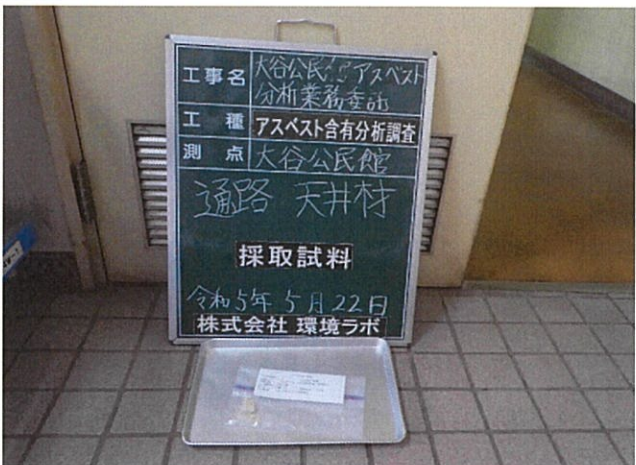
| 有 | クリソタイル（0.1-5%） |

屈折率  $n_D^{25^\circ}$ : 1.550 倍率: 400 倍

コメント: 伸長の正、分散染色、形態等からクリソタイルと判定した。

大谷公民館  
通路 天井  
天井材  
採取前

大谷公民館  
通路 天井  
天井材  
湿润化

大谷公民館  
通路 天井  
天井材  
採取状況

大谷公民館  
通路 天井  
天井材  
飛散防止処理

大谷公民館  
通路 天井  
天井材  
採取後

大谷公民館  
通路 天井  
天井材  
採取試料

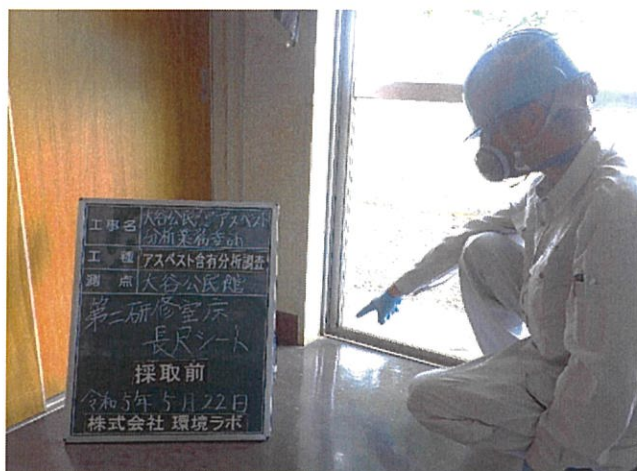
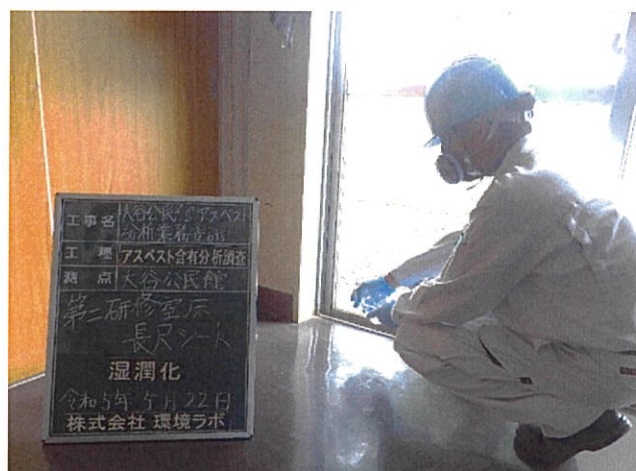
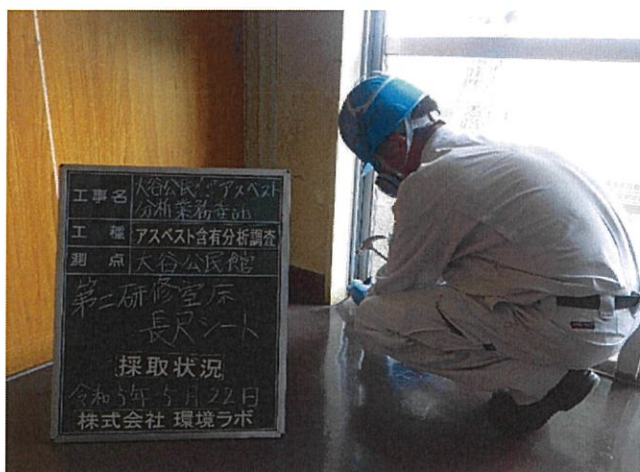
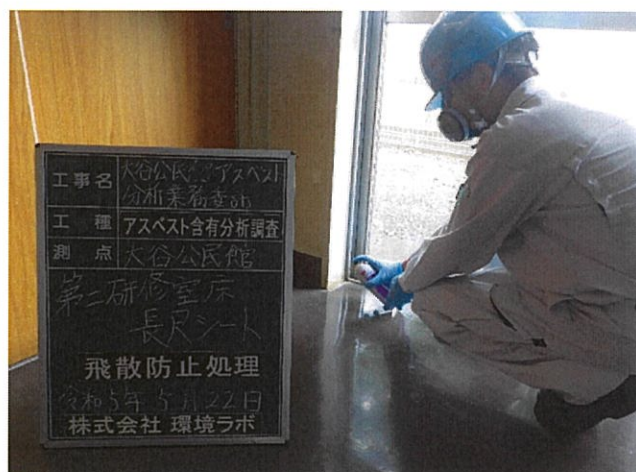
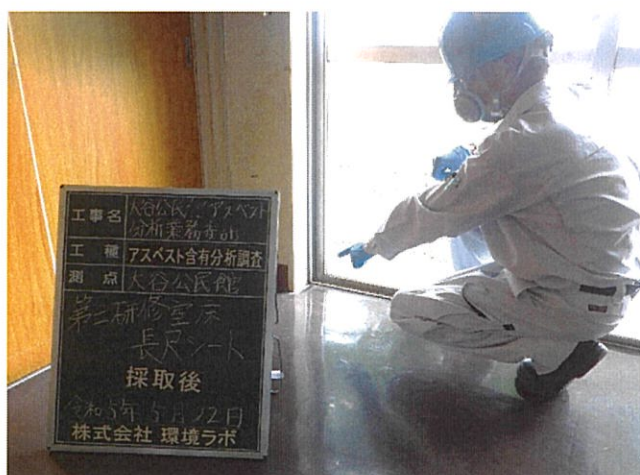
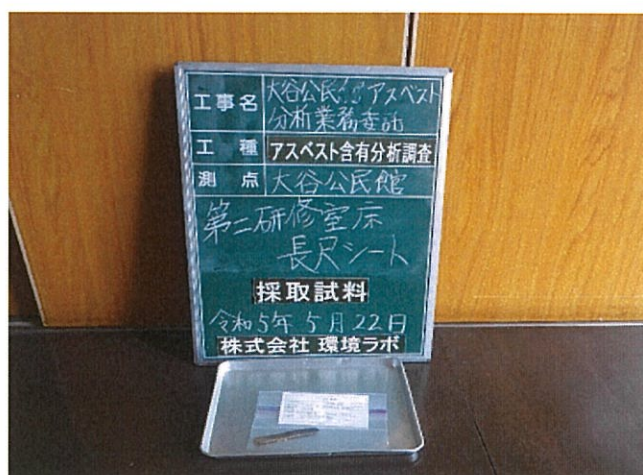
| | 石綿の有無 | 検出されたアスベストの種類（推定質量分率） |
|---|---|---|
| 層 2 | 有 | クリソタイル（5-50%） |

屈折率  $n_D^{25^\circ}$ : 1.550 倍率: 400 倍

コメント: 伸長の正、分散染色、形態等からクリソタイルと判定した。

大谷公民館  
第二研修室 床  
長尺シート  
採取前

大谷公民館  
第二研修室 床  
長尺シート  
湿润化

大谷公民館  
第二研修室 床  
長尺シート  
採取状況

大谷公民館  
第二研修室 床  
長尺シート  
飛散防止処理

大谷公民館  
第二研修室 床  
長尺シート  
採取後

大谷公民館  
第二研修室 床  
長尺シート  
採取試料

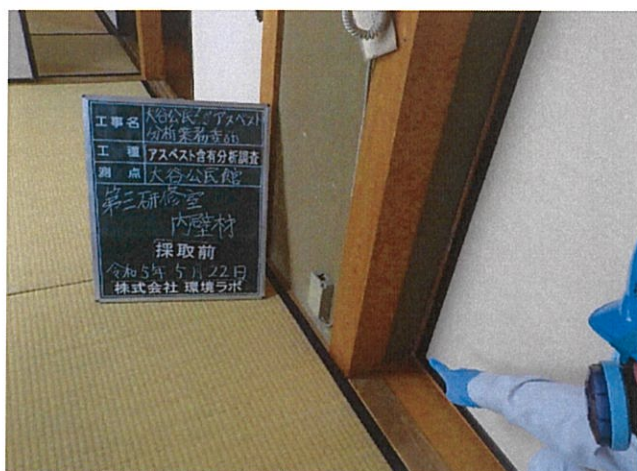
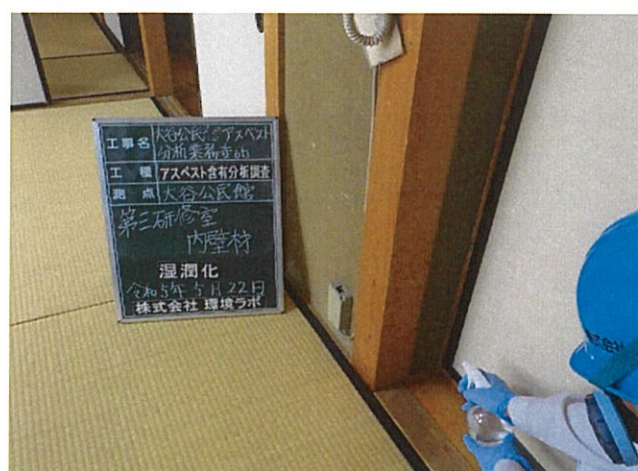
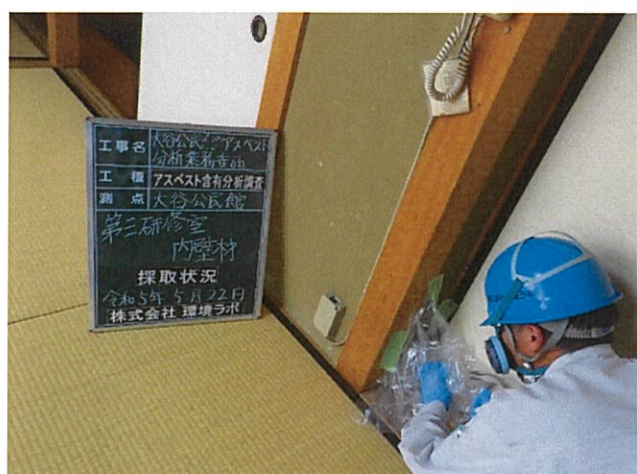
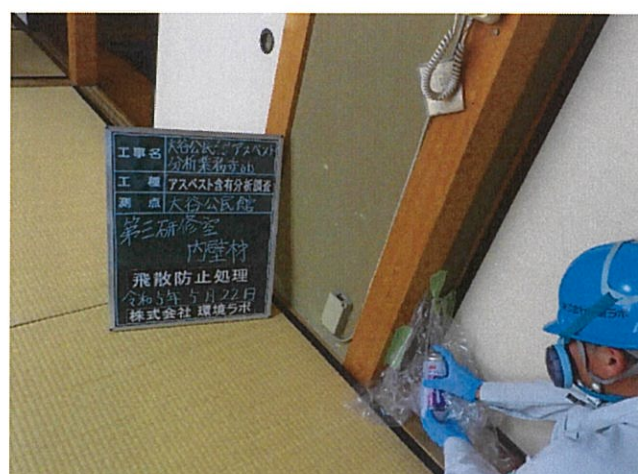
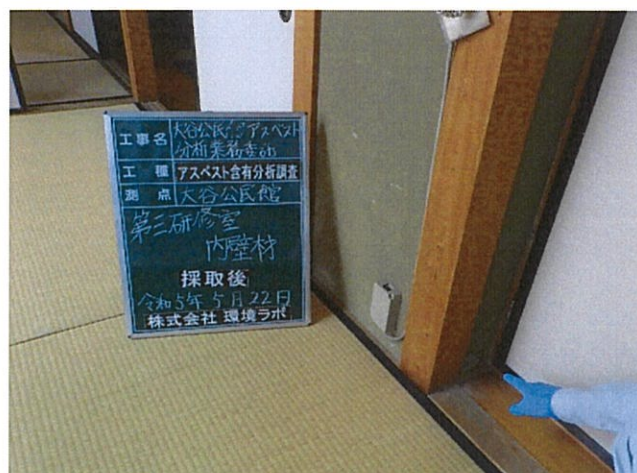
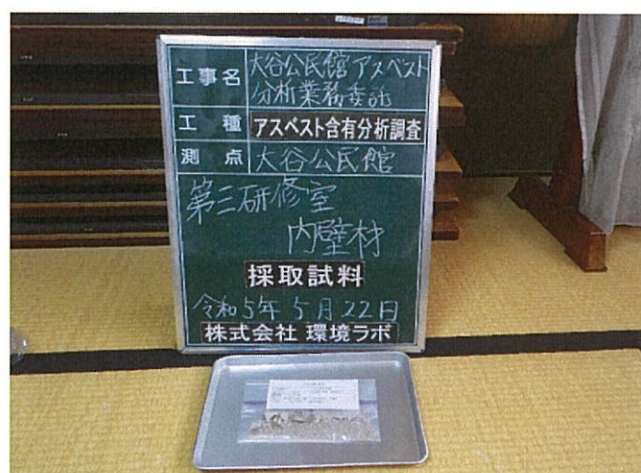
| | 石綿の有無 | 検出されたアスベストの種類（推定質量分率） |
|---|---|---|
| 層 1 | 無 | — |
| 層 2 | 無 | — |

大谷公民館  
第三研修室  
内壁材  
採取前

大谷公民館  
第三研修室  
内壁材  
湿润化

大谷公民館  
第三研修室  
内壁材  
採取状況

大谷公民館  
第三研修室  
内壁材  
飛散防止処理

大谷公民館  
第三研修室  
内壁材  
採取後

大谷公民館  
第三研修室  
内壁材  
採取試料

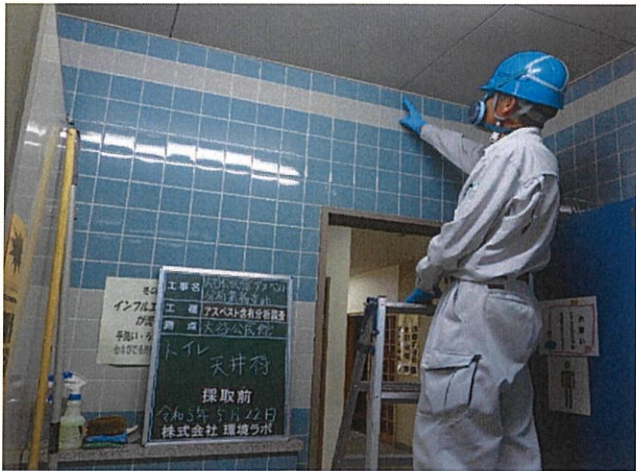
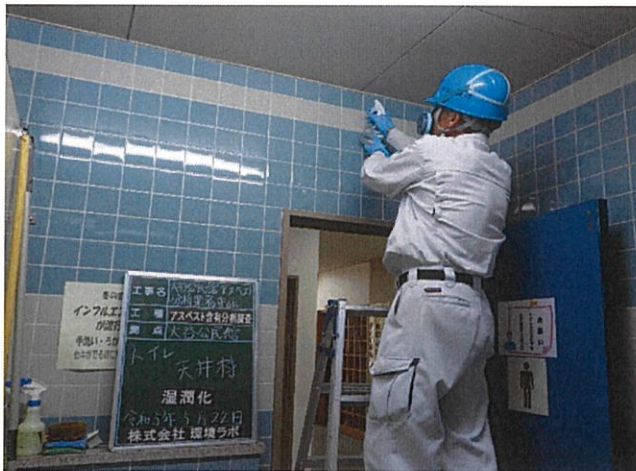
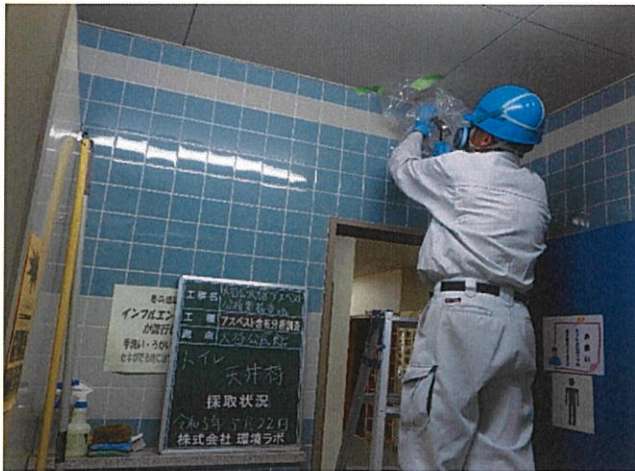
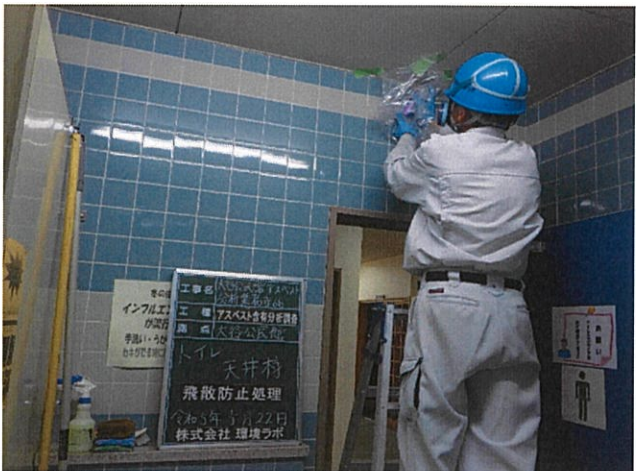
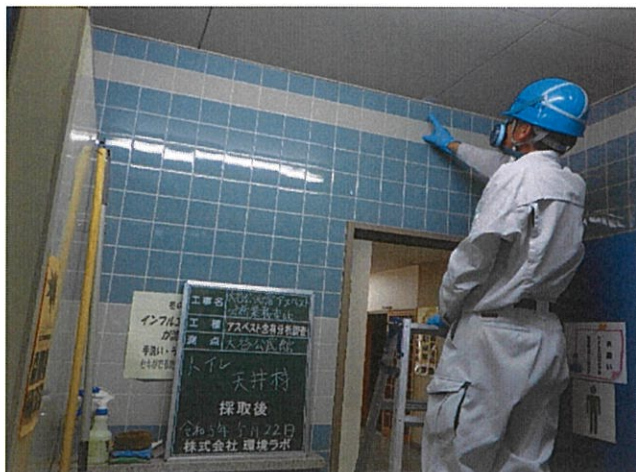
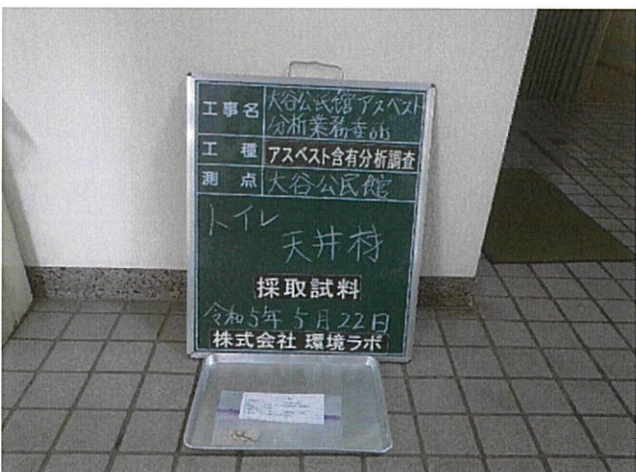
| | 石綿の有無 | 検出されたアスベストの種類（推定質量分率） |
|---|---|---|
| 層 1 | 無 | — |
| 層 3 | 無 | — |
| 層 4 | 無 | — |

大谷公民館  
トイレ 天井  
天井材  
採取前

大谷公民館  
トイレ 天井  
天井材  
湿潤化

大谷公民館  
トイレ 天井  
天井材  
採取状況

大谷公民館  
トイレ 天井  
天井材  
飛散防止処理

大谷公民館  
トイレ 天井  
天井材  
採取後

大谷公民館  
トイレ 天井  
天井材  
採取試料

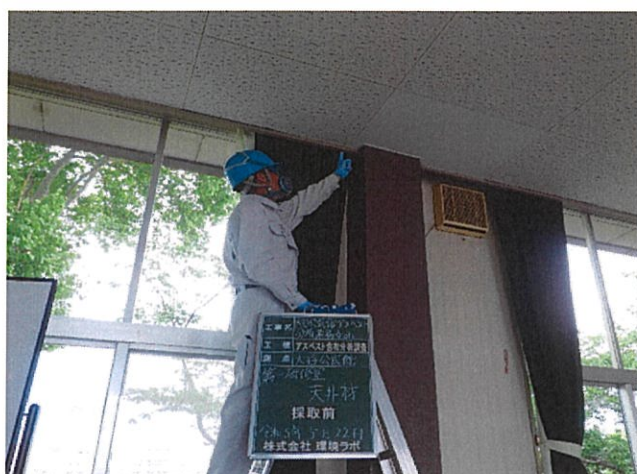
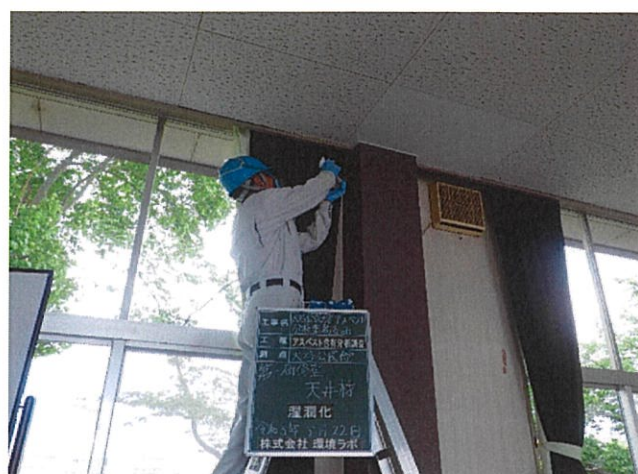
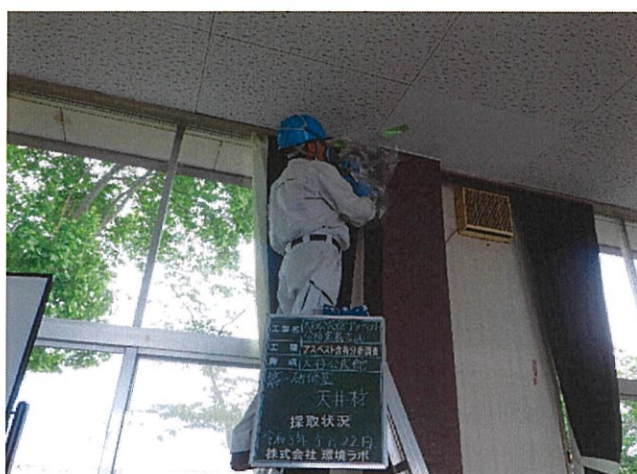
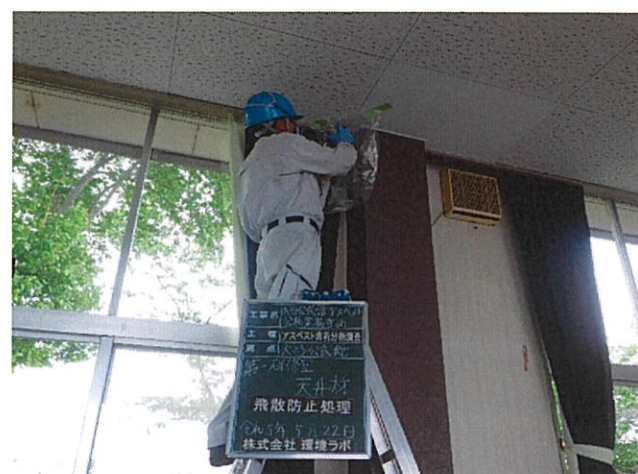
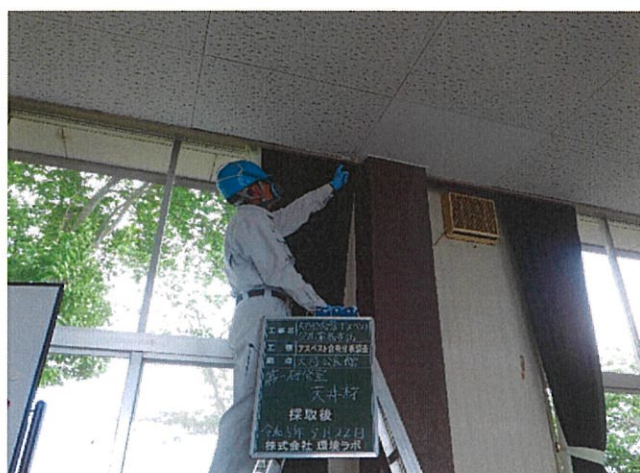
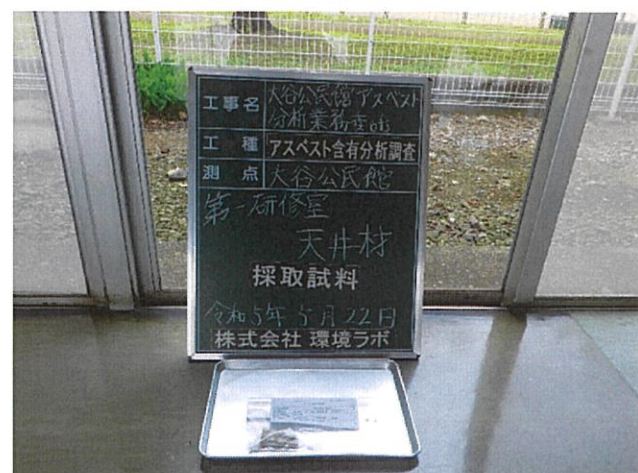
| | 石綿の有無 | 検出されたアスベストの種類（推定質量分率） |
|---|---|---|
| 層 1 | 無 | — |
| 層 2 | 無 | — |
| 層 3 | 無 | — |
| 層 4 | 無 | — |

大谷公民館  
第一研修室 天井  
天井材  
採取前

大谷公民館  
第一研修室 天井  
天井材  
湿潤化

大谷公民館  
第一研修室 天井  
天井材  
採取状況

大谷公民館  
第一研修室 天井  
天井材  
飛散防止処理

大谷公民館  
第一研修室 天井  
天井材  
採取後

大谷公民館  
第一研修室 天井  
天井材  
採取試料

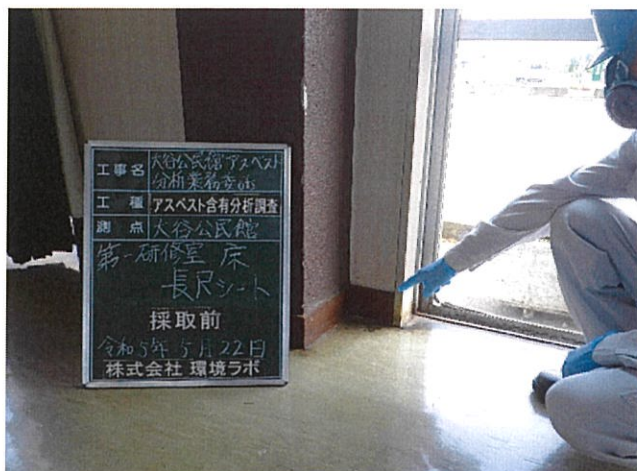
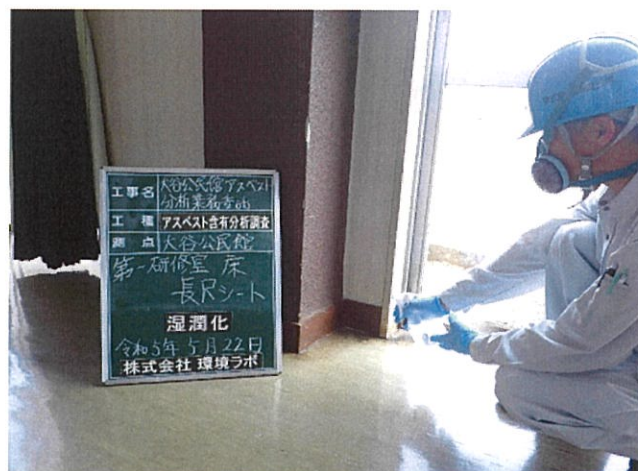
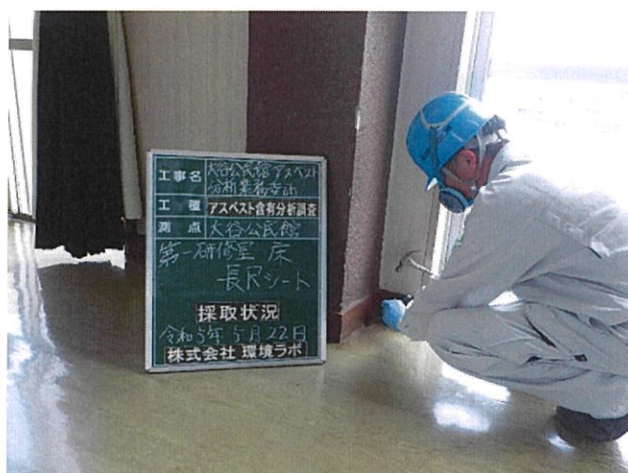
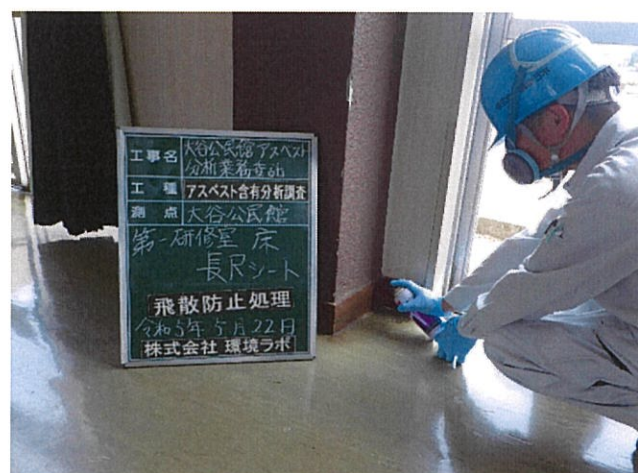
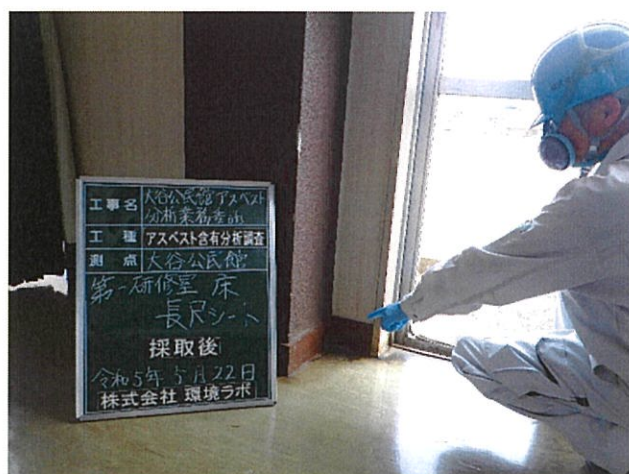
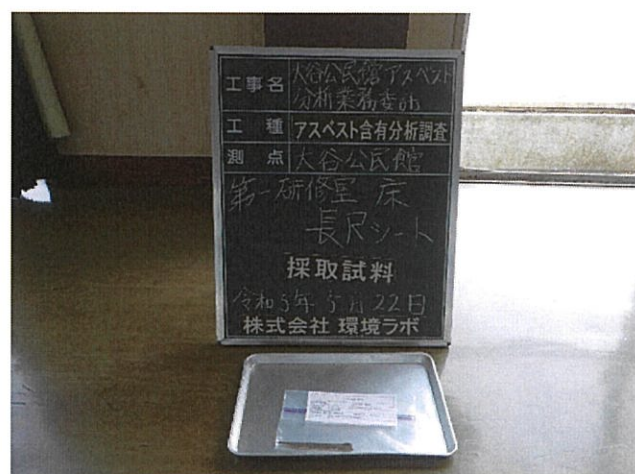
| | 石綿の有無 | 検出されたアスベストの種類（推定質量分率） |
|---|---|---|
| 層 2 | 有 | クリソタイル（5-50%） |

屈折率  $n_D^{25^\circ\text{C}}$ : 1.550 倍率: 400 倍

コメント: 伸長の正、分散染色、形態等からクリソタイルと判定した。

大谷公民館  
第一研修室 床  
長尺シート  
採取前

大谷公民館  
第一研修室 床  
長尺シート  
湿潤化

大谷公民館  
第一研修室 床  
長尺シート  
採取状況

大谷公民館  
第一研修室 床  
長尺シート  
飛散防止処理

大谷公民館  
第一研修室 床  
長尺シート  
採取後

大谷公民館  
第一研修室 床  
長尺シート  
採取試料

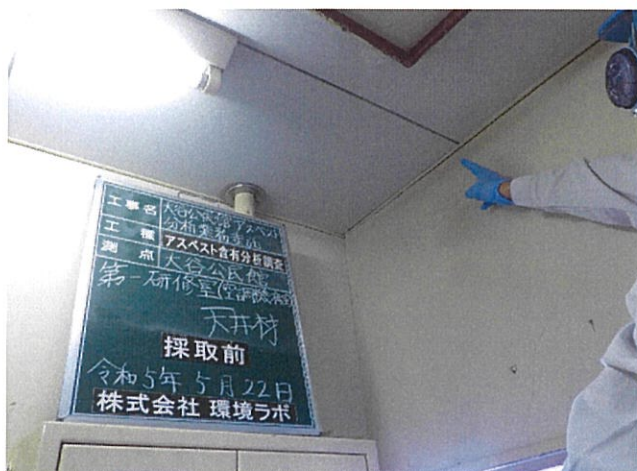
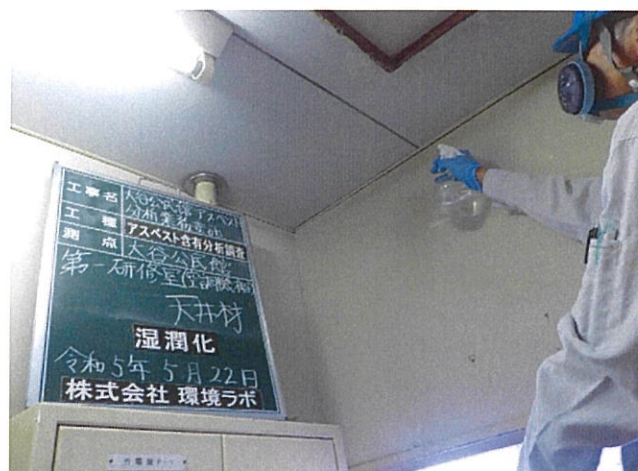
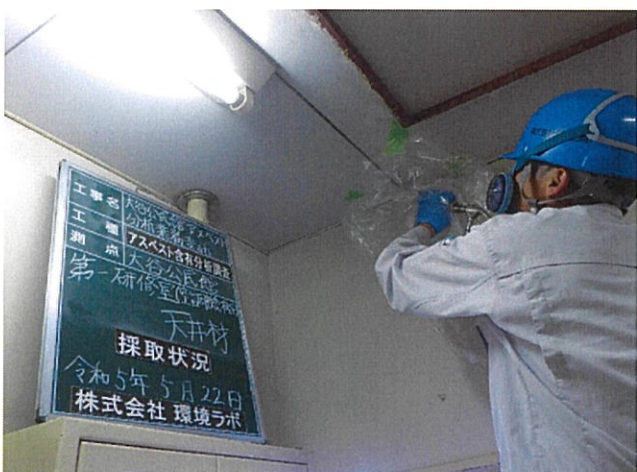
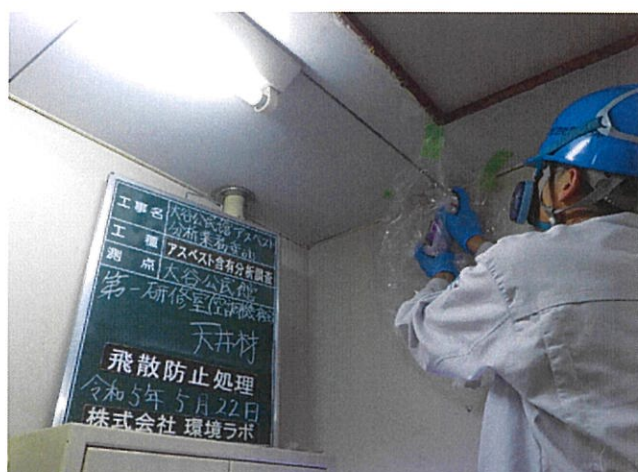
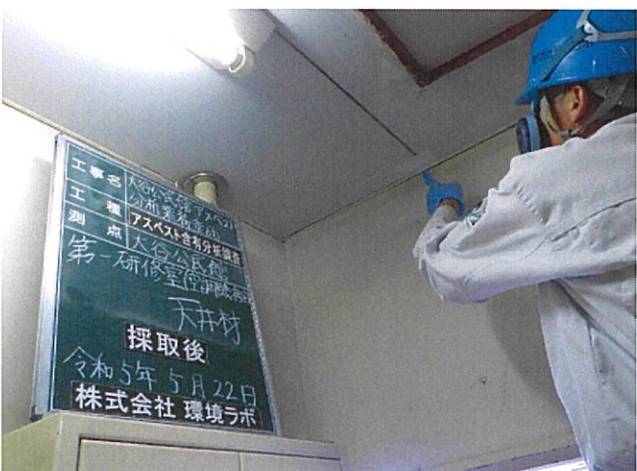
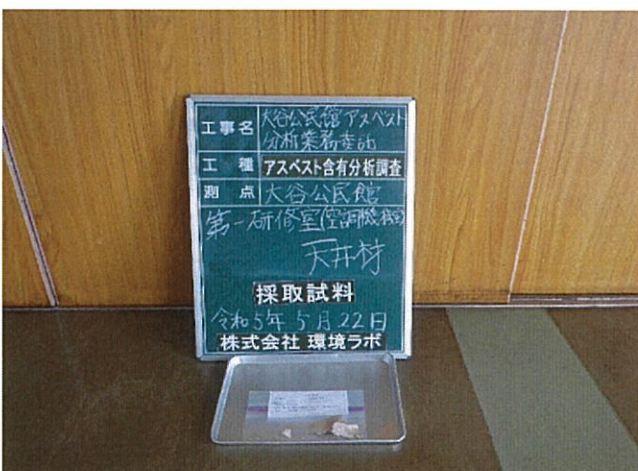
| | 石綿の有無 | 検出されたアスベストの種類（推定質量分率） |
|---|---|---|
| 層 1 | 無 | — |
| 層 3 | 無 | — |
| 層 4 | 無 | — |

大谷公民館  
第一研修室(空調機械室)  
天井材  
採取前

大谷公民館  
第一研修室(空調機械室)  
天井材  
湿潤化

大谷公民館  
第一研修室(空調機械室)  
天井材  
採取状況

大谷公民館  
第一研修室(空調機械室)  
天井材  
飛散防止処理

大谷公民館  
第一研修室(空調機械室)  
天井材  
採取後

大谷公民館  
第一研修室(空調機械室)  
天井材  
採取試料
