## 2. 雨水排水設計

## 2.1 雨水排水の現況

### 1) 建設予定地内の雨水排水状況

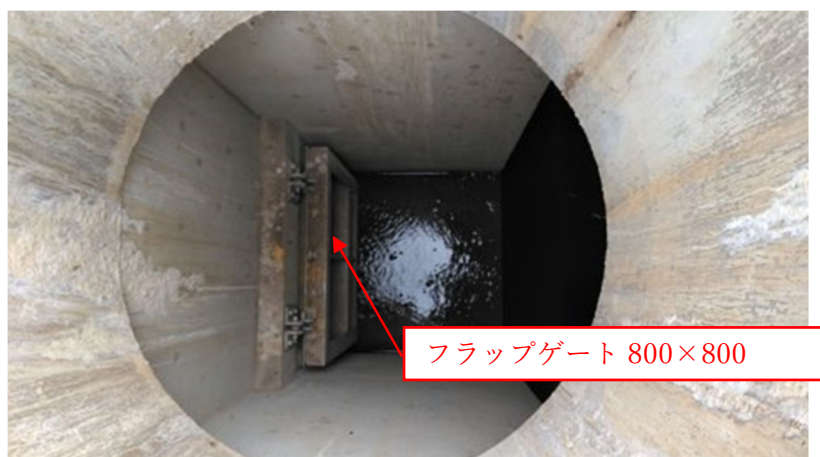
写真 2-1-1 放流部マンホール内のフラップゲート 800×800mm

関係者からのヒアリング結果によると、幹線雨水排水路は建設予定地側の雨水幹線（実線）が放流先となっている。また、雨水幹線排水路の放流部の管径を把握するために、放流部から上流に4つ目のマンホールを確認したところ、下流側のヒューム管の直径がφ500になっており、放流部のマンホールには800×800mmのフラップゲート（写真 2-1-1 参照）が付いていることが確認された（図 2-1-4 参照）。そのため、雨水幹線への放流部ではヒューム管の管径がφ400より大きくなっていると考えられる。その他、思川側にもう一つ放流口があり、ここにはφ500mmのフラップゲート（写真 2-1-2 参照）が付いていることを確認した。

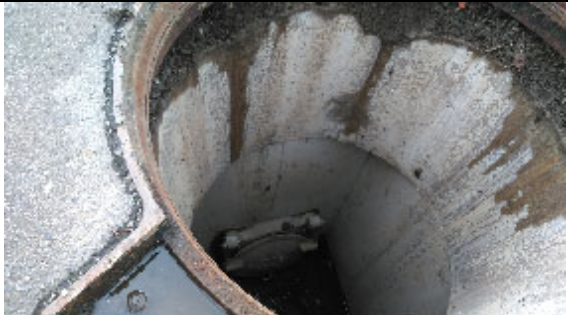
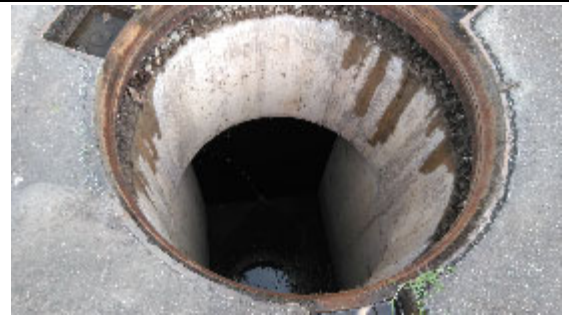
| 排水路② 流末マンホール 南側 | 排水路② 流末マンホール 北側 |

流末と想定したマンホールは、小山広域保健衛生組合事務所側（南側）にフラップゲートがあり、清掃センター側（北側）はボックスカルバートとなっていた。そのため、清掃センターの雨水排水の流末ではないことがわかった。

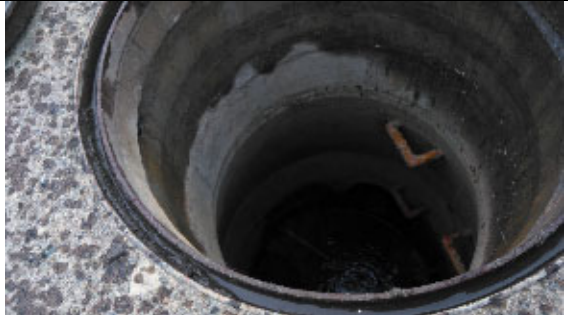
| 排水経路③ マンホール（点検口）西側 | 作業状況 |

マンホール内を確認した結果、既に廃止された側のボックスカルバートの点検口となっていた。そのため、清掃センターの雨水排水とは関係ないことが分かった。

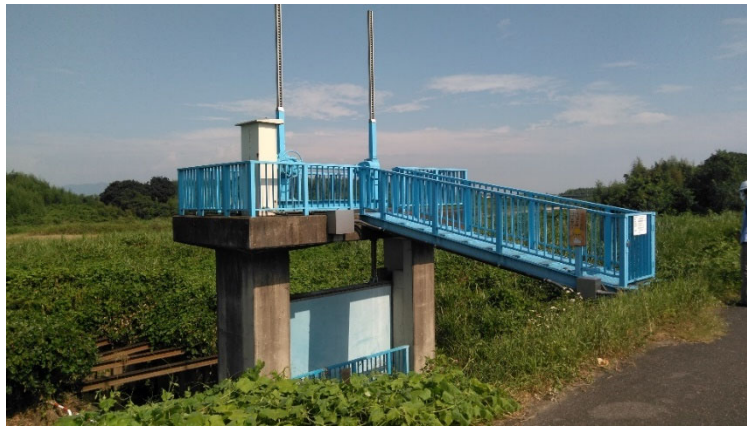
写真 2-1-3 横倉雨水幹線の流末の水門

横倉雨水幹線の流末は、大きさが 4,000mm×4,000mm で事業用地南側を通って思川に流入している。なお、思川側には逆流防止用の大型ゲート（水門）が設置されている（写真 2-1-3 参照）。

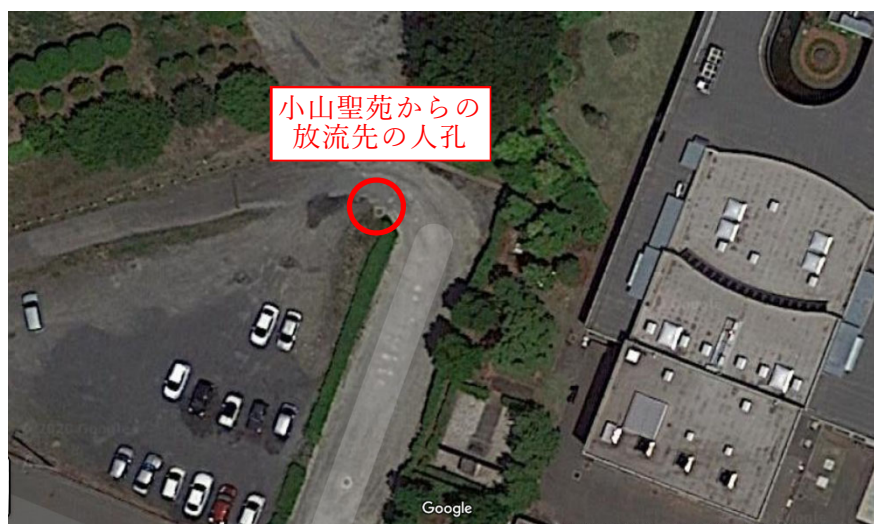
写真 2-1-4 小山聖苑からの放流先人孔

調査の結果、小山聖苑の雨水の一部が幹線雨水排水路の最上流部の人孔（写真 2-1-4 参照）に放流されていることが確認された。しかし、既存資料には設計当初の小山聖苑内の流域区分図が無かったため、集水範囲は不明である。集水範囲を場内の排水路位置から想定すると、図 2-1-8 のピンクの部分の雨水が集水され、放流されていると考えられる。
