# 小山市学校施設長寿命化計画

令和2年3月  
栃木県 小山市

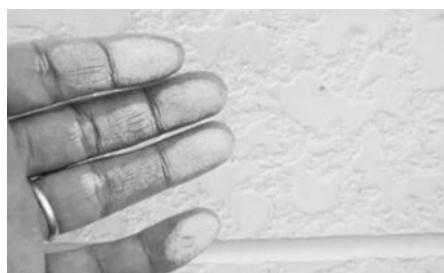
基本的には、ひび割れ・浮き・剥落などが発生する前に定期的な塗装塗り直しを行います。塗り直しの目安としてはチョーキング（粉が吹いたような状態）が生じた段階などで検討します。

樹脂製塗絵のチョーキング

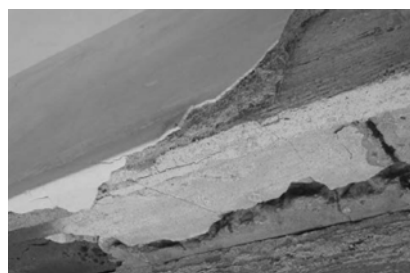
モルタル、タイルにひび割れが発生しているのみの場合は、エポキシ樹脂等の注入あるいはアンカーピンによる躯体への固定を図ります。

広範囲でモルタル、タイルに浮き・剥落が生じている場合はその箇所を張替えます。

モルタルの浮き・剥落

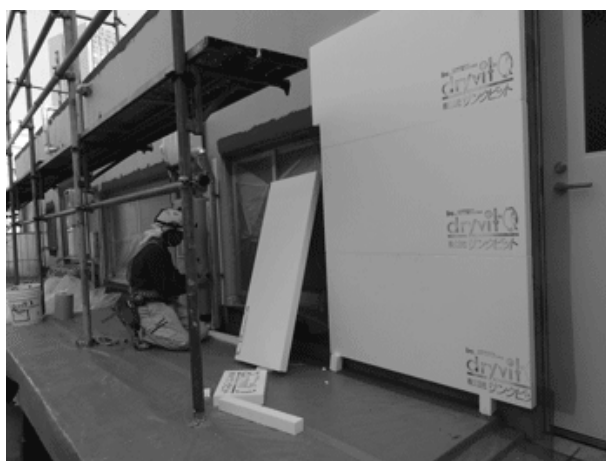
外断熱改修例

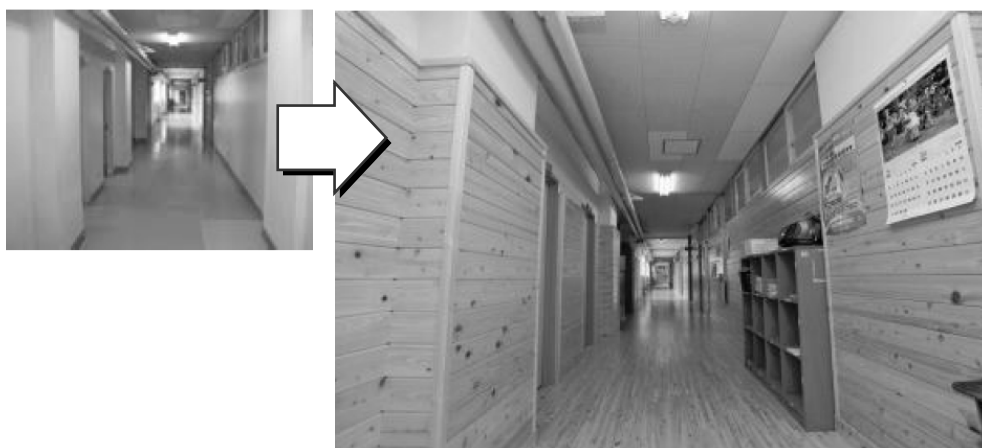
- ・長寿命化改修にあわせ、内装の木質化を図ります。
- ・木材を採用することにより、児童生徒への心理的効果、調湿作用による快適な学習環境の形成など豊かな教育環境づくりへの効果が期待できます。
- ・内装の木質化には一般的な塗装やクロス張り仕上げに比べ、コストが高くなる傾向にあるため、改修全体のバランスや間伐材等の使用によるコスト縮減に努めます。
- ・木材調達から施工の各過程において、児童生徒や地域住民などが参加したり、児童生徒の学習題材としての活用を図ります。

改修による内装木質化の例
