平成27年9月関東・東北豪雨出水報告会

平成27年12月18日
利根川上流河川事務所

平成27年9月関東・東北豪雨
出水報告

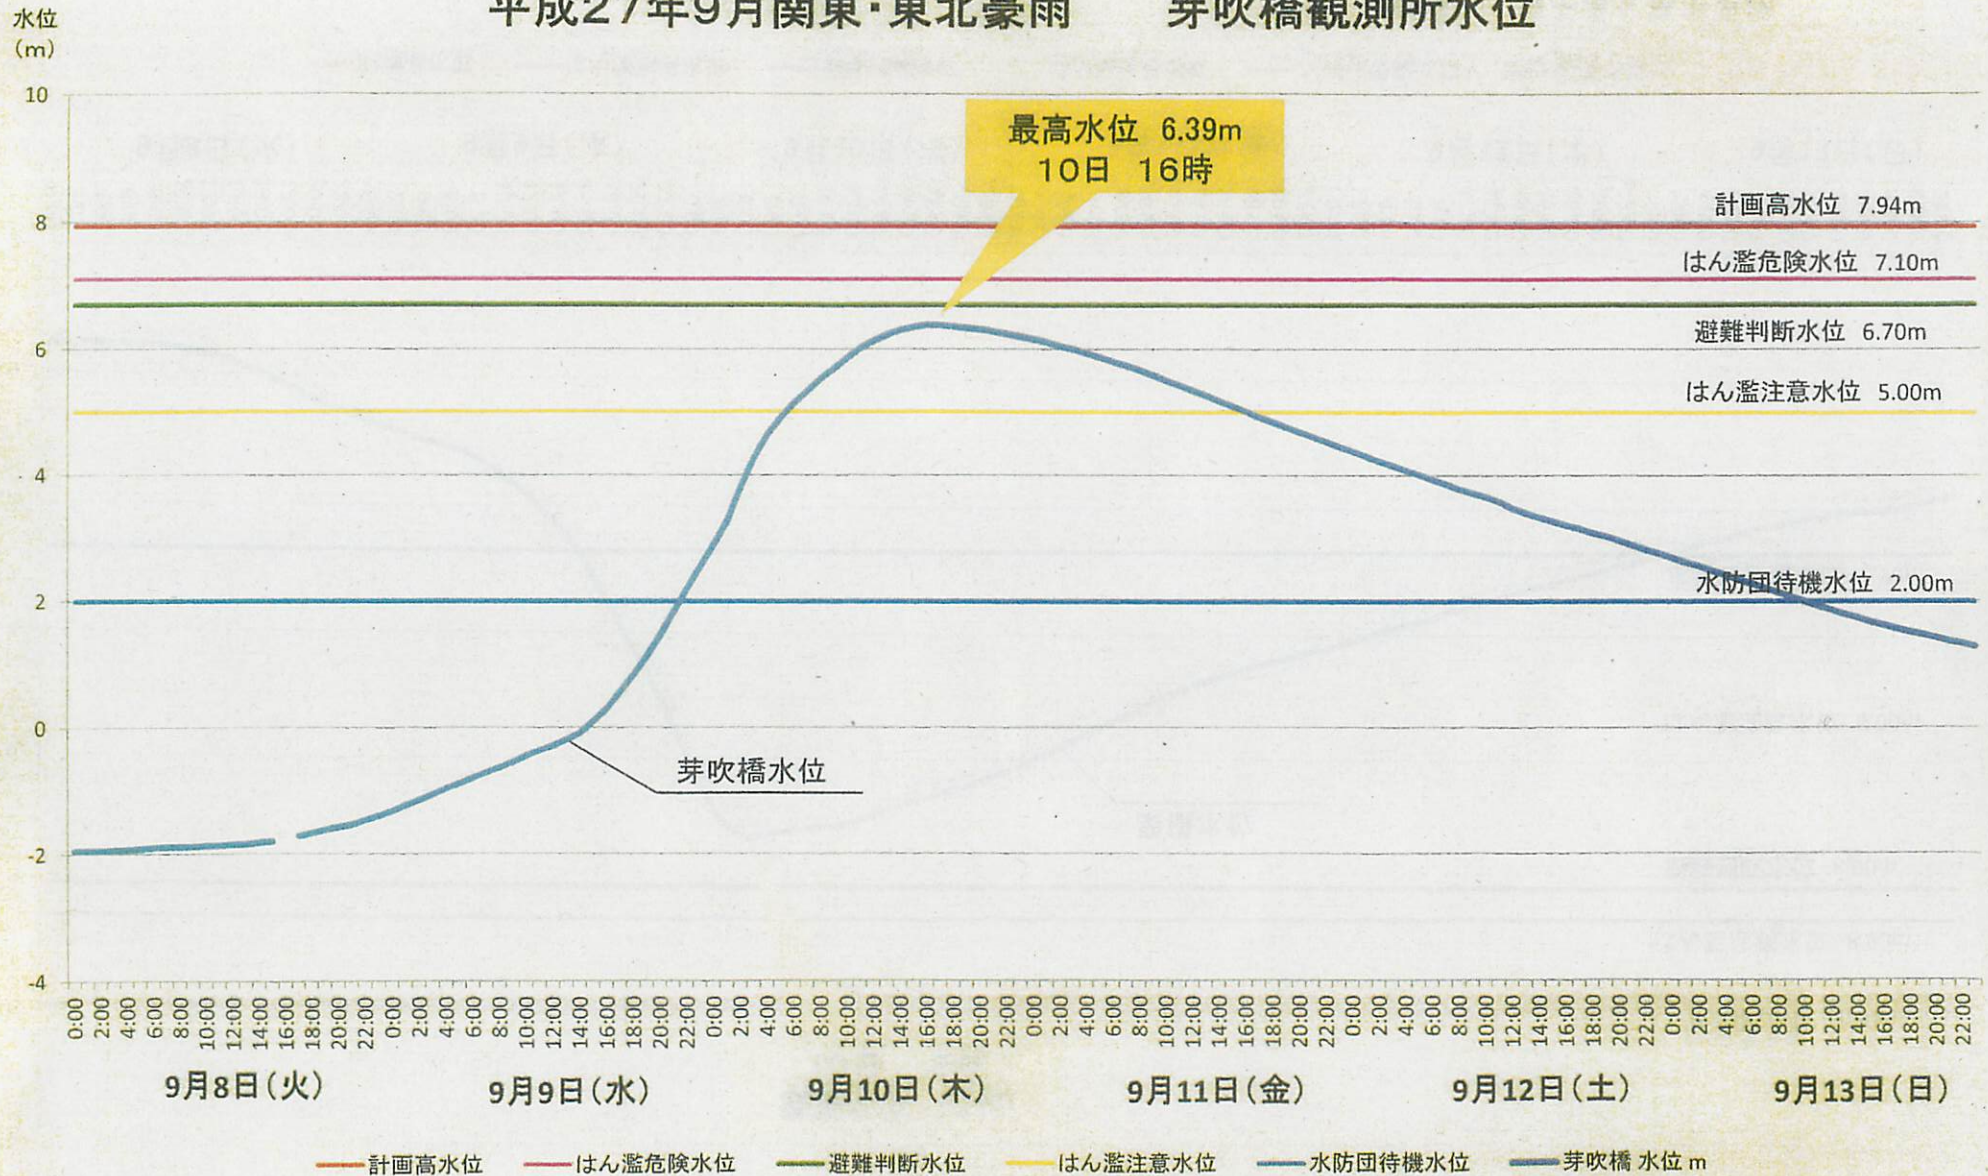
平成27年9月関東・東北豪雨 芽吹橋観測所水位

平成27年9月出水による水位の状況(利根川 芽吹橋)

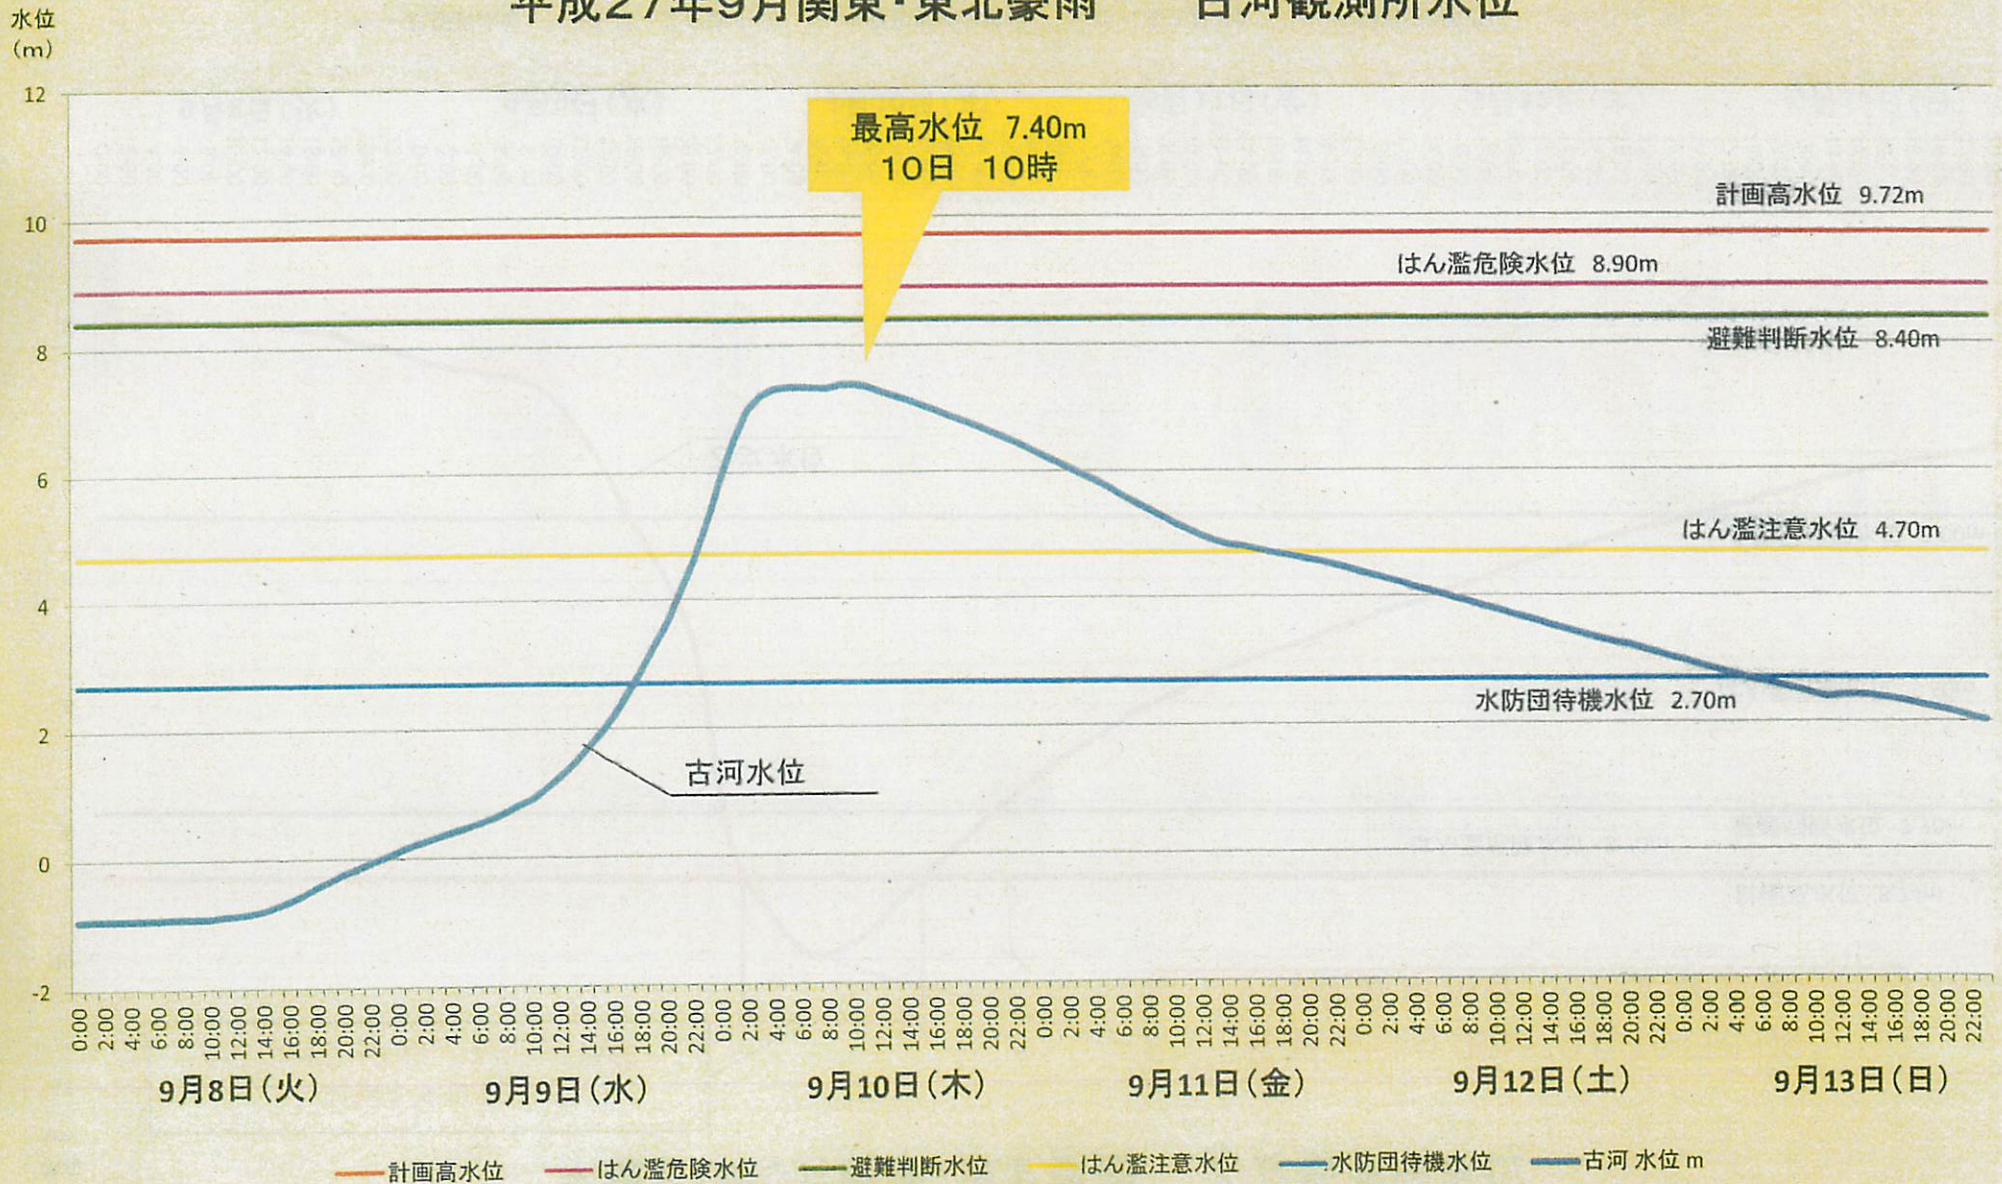
平成27年9月関東・東北豪雨 古河観測所水位

平成27年9月凶水による水位の状況(渡良瀬川 古河)

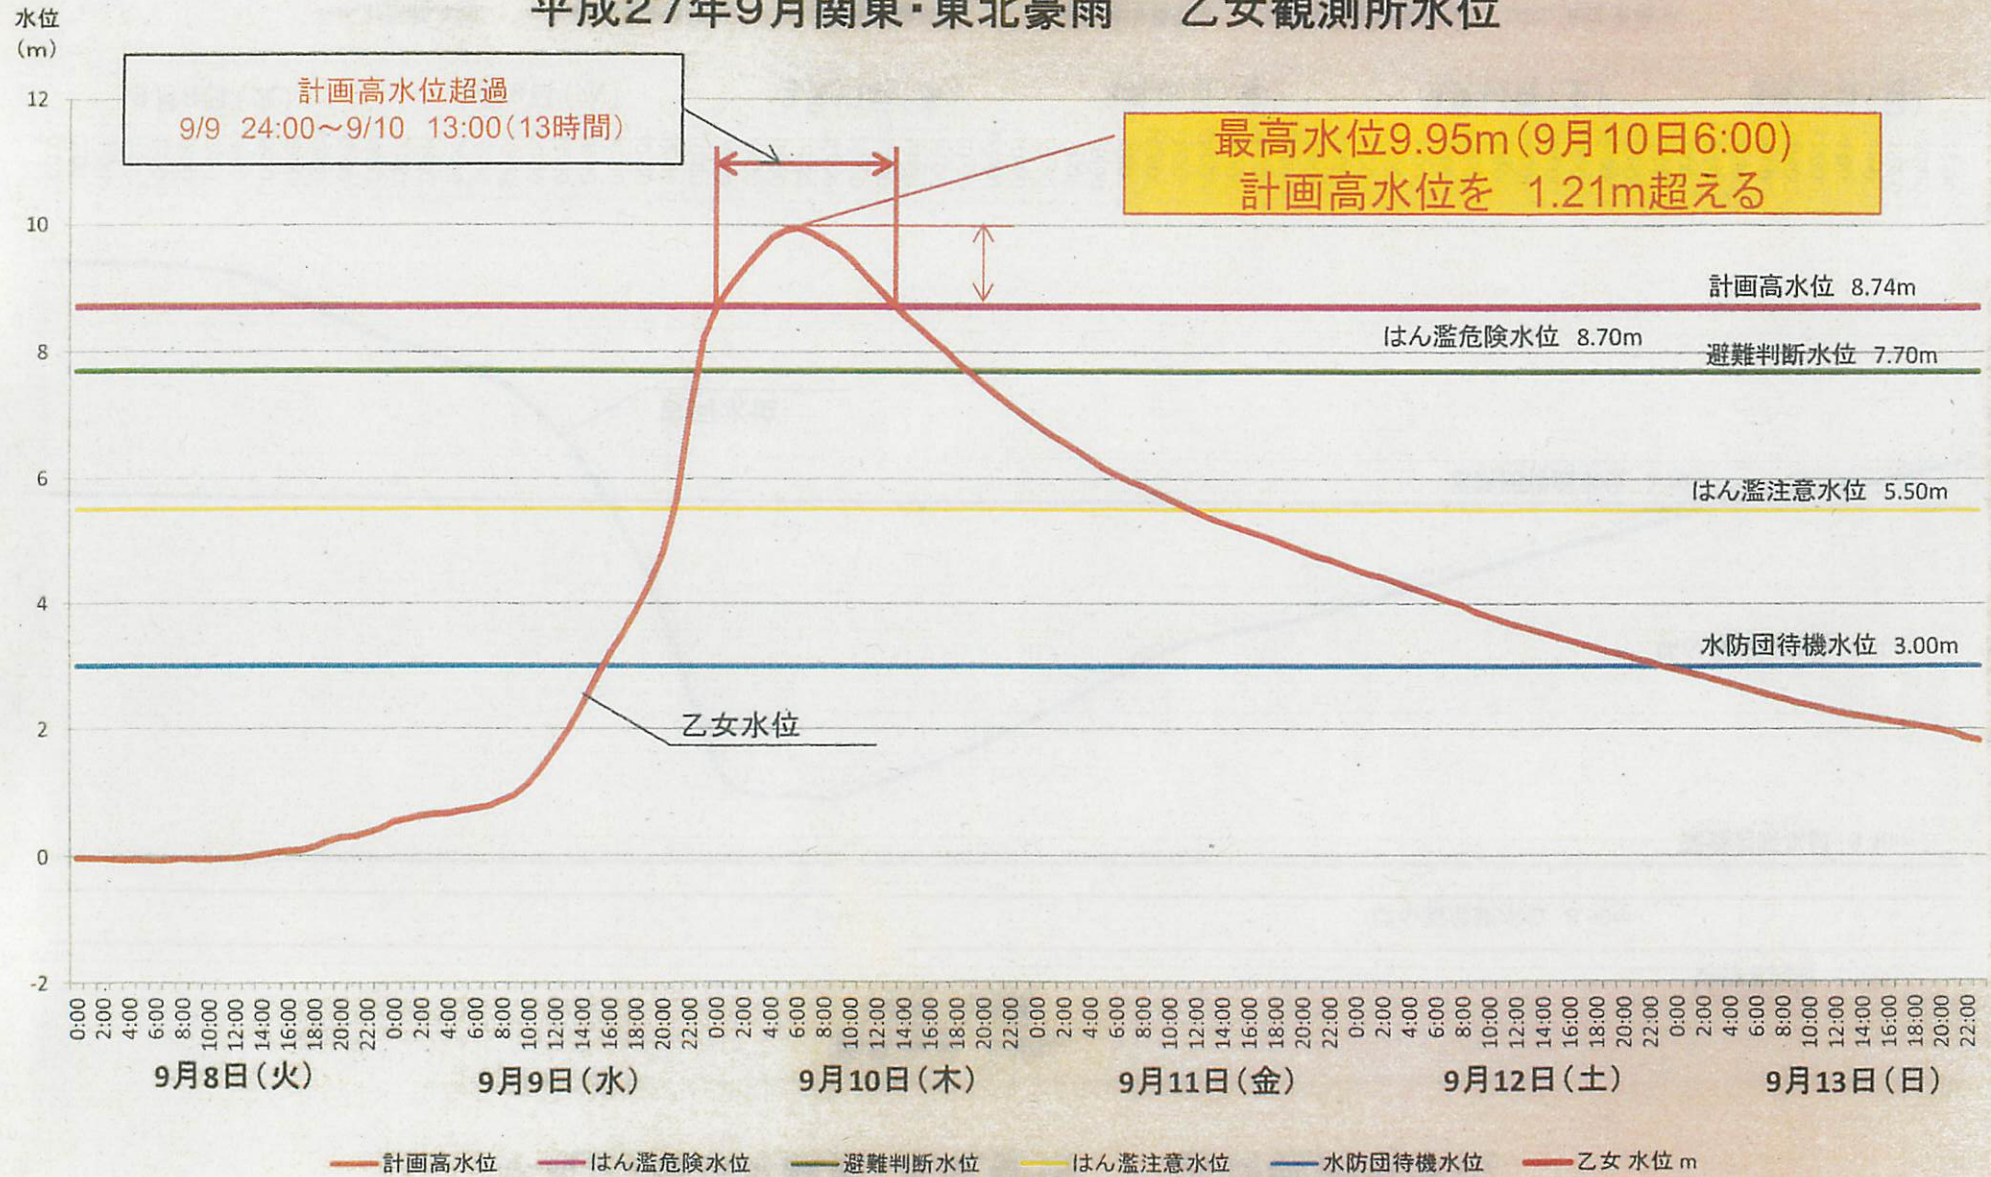
平成27年9月関東・東北豪雨 乙女観測所水位

平成27年9月出水による水位の状況(思川 乙女)

※今回出水は、観測以来 過去最高を記録

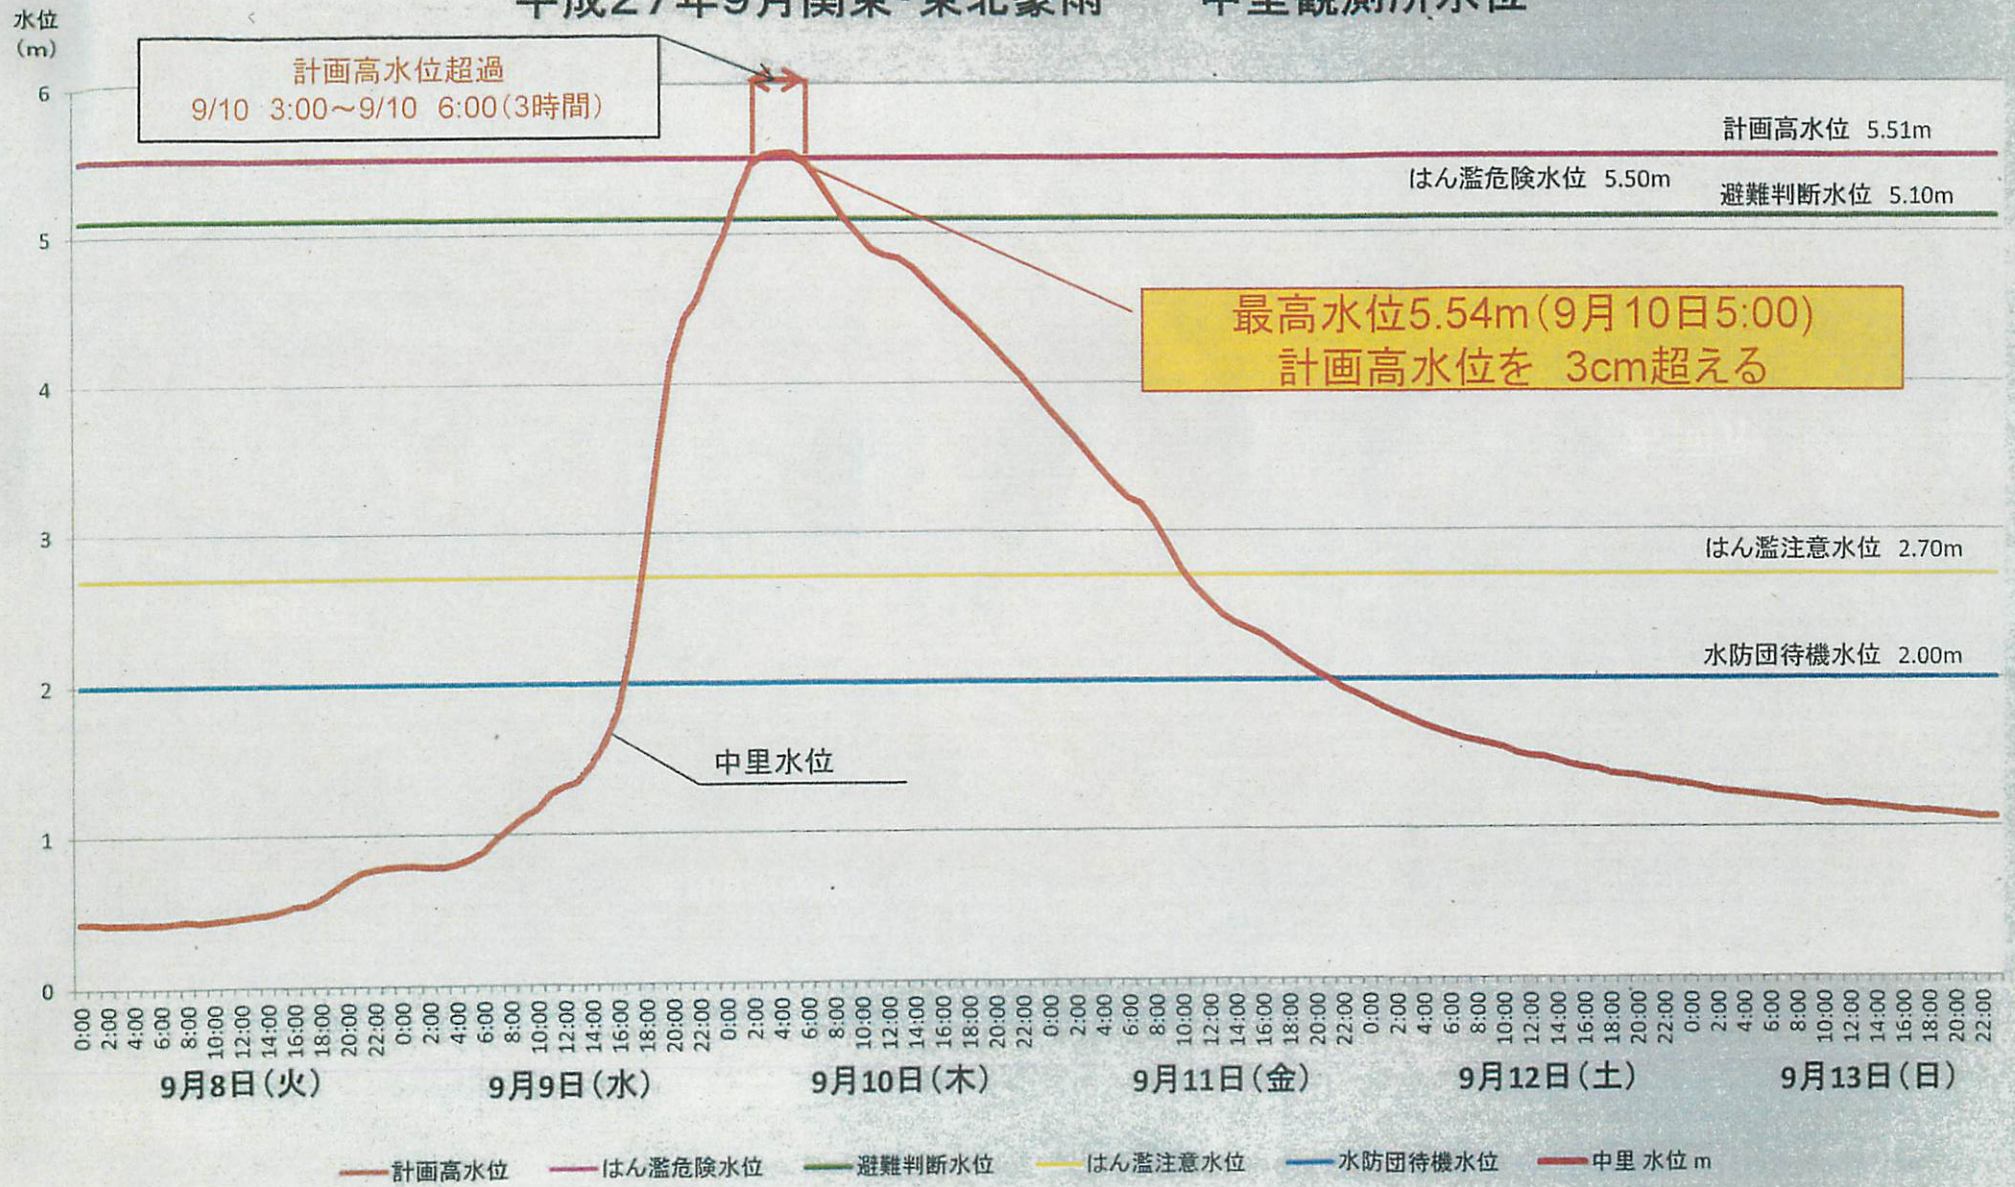
平成27年9月関東・東北豪雨 中里観測所水位

平成27年9月出水による水位の状況(巴波川 中里)

※今回出水は、観測以来 過去最高を記録

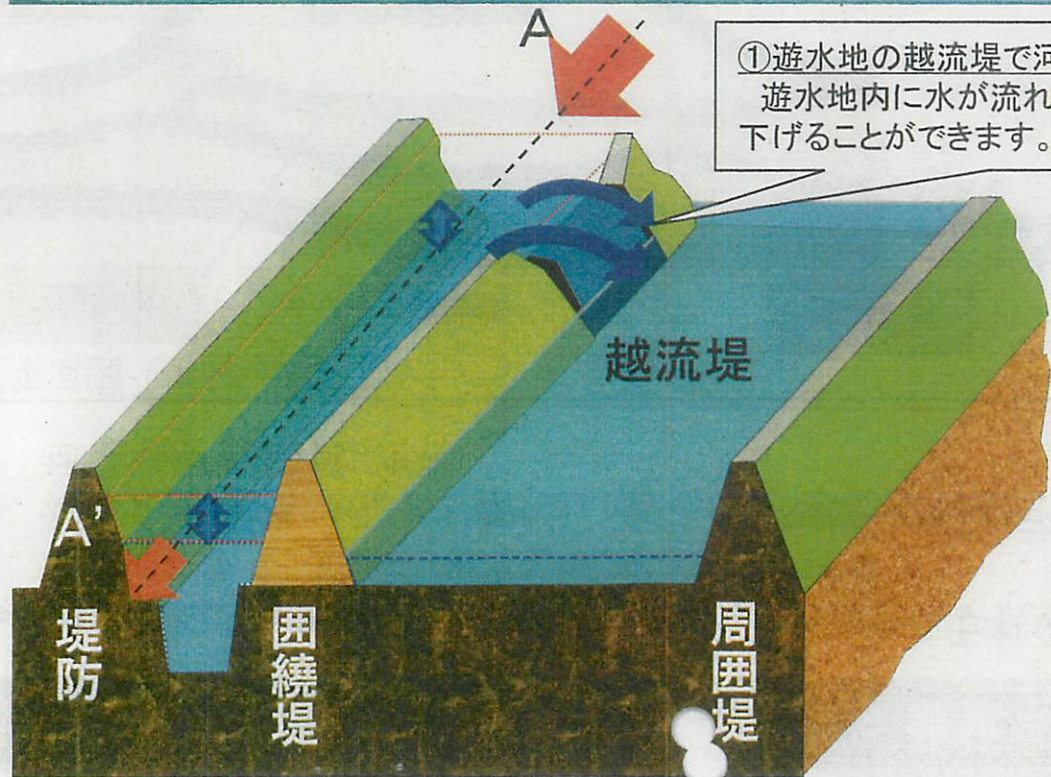
遊水地周辺の川の水位イメージ(A-A')

① 遊水地の越流堤で河川の水が入る
遊水地内に水が流れ込むため川の水位を下げることができます。

② 上流の水位も下がる
下流の遊水地区間で水位が下がると水が流れやすくなり、上流側の水位が下がります。

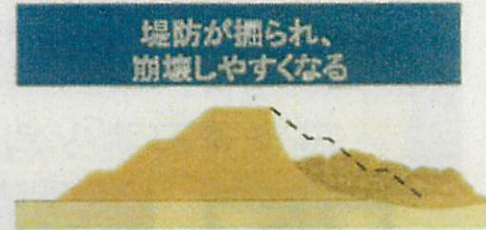
パイピング破壊
イメージ図

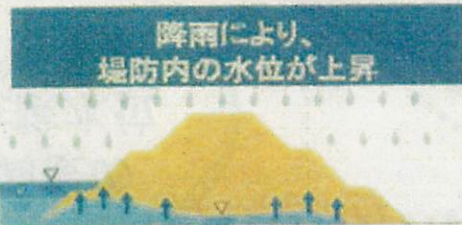
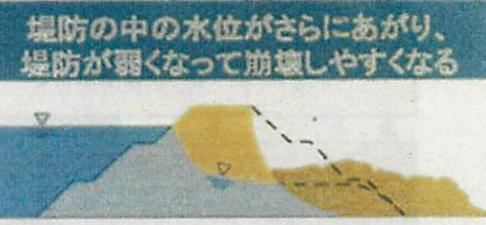
浸透破壊
イメージ図

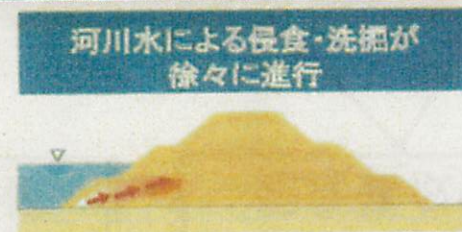
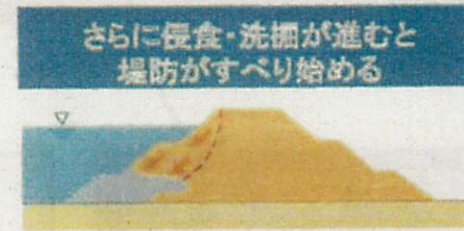
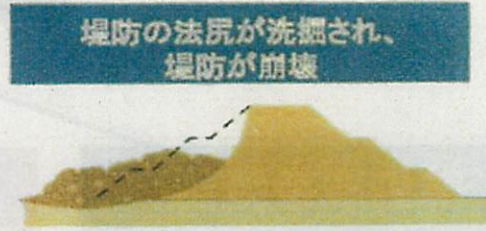
侵食・洗掘破壊
イメージ図

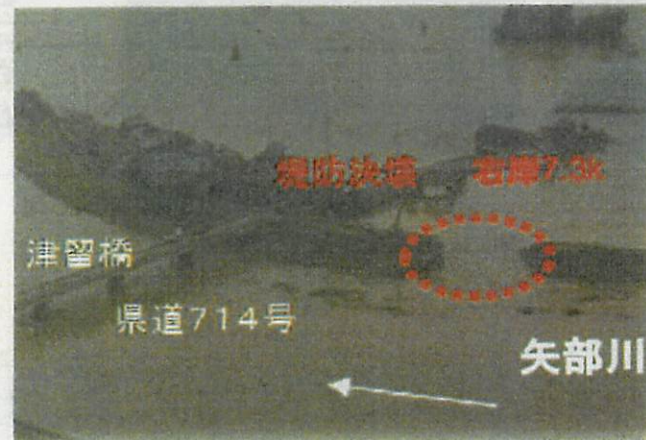
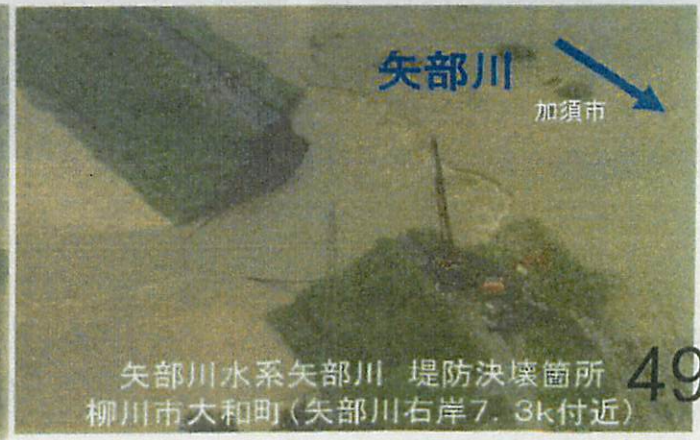
矢部川 (矢部川水系)

約14kmの区間で長時間にわたり計画高水位を超過し、**浸透破壊 (パイピング破壊)**により堤防が決壊

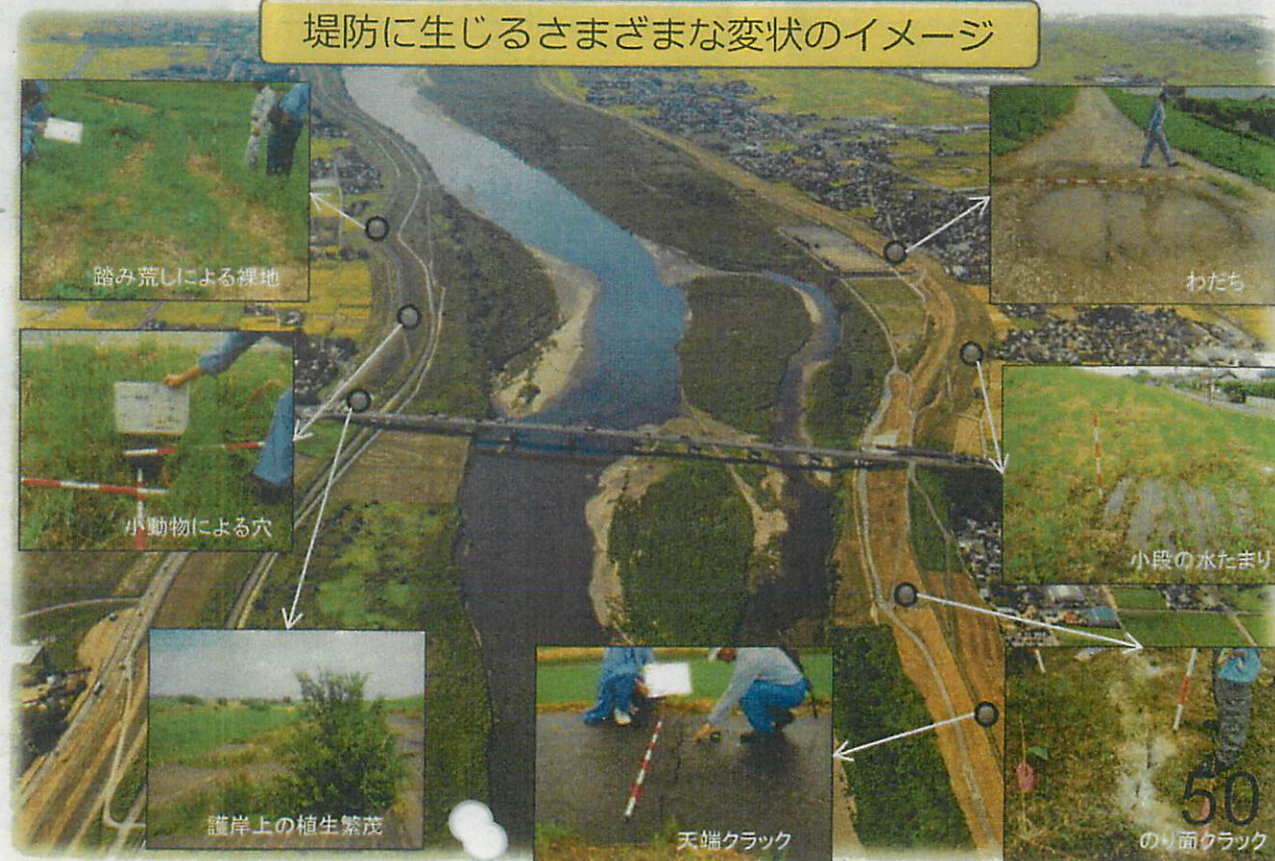
堤防に生じるさまざまな変状のイメージ

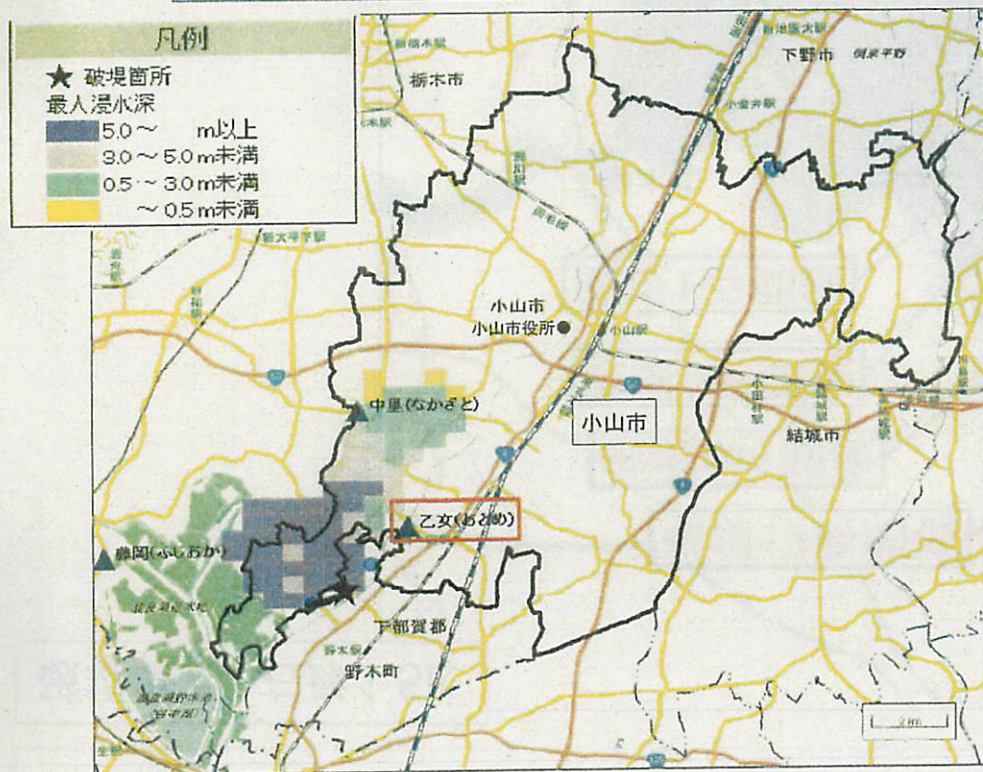
思川右岸1.5k付近が決壊した場合の最大浸水深の範囲(計画規模相当の洪水の場合)

思川右岸1.5k付近で決壊すると、小山市に氾濫流が到達する可能性があります。浸水深が5.0m以上となり、建物の2階まで浸水する恐れがあるため、早期の立ち退き避難や、3階以上への垂直避難が必要になります。

思川(右岸)が決壊した場合、小山市域に氾濫流が到達する可能性があるのは、右岸2.5k~0.5kの堤防がある区間です。氾濫流は思川と巴波川の間で貯留され、上流にも遡上することが想定されます。浸水深は5m以上(一軒屋の2階が水没)となり、決壊後すぐに氾濫流が到達するため、「乙女」観測所の水位状況に着目しておく必要があります。

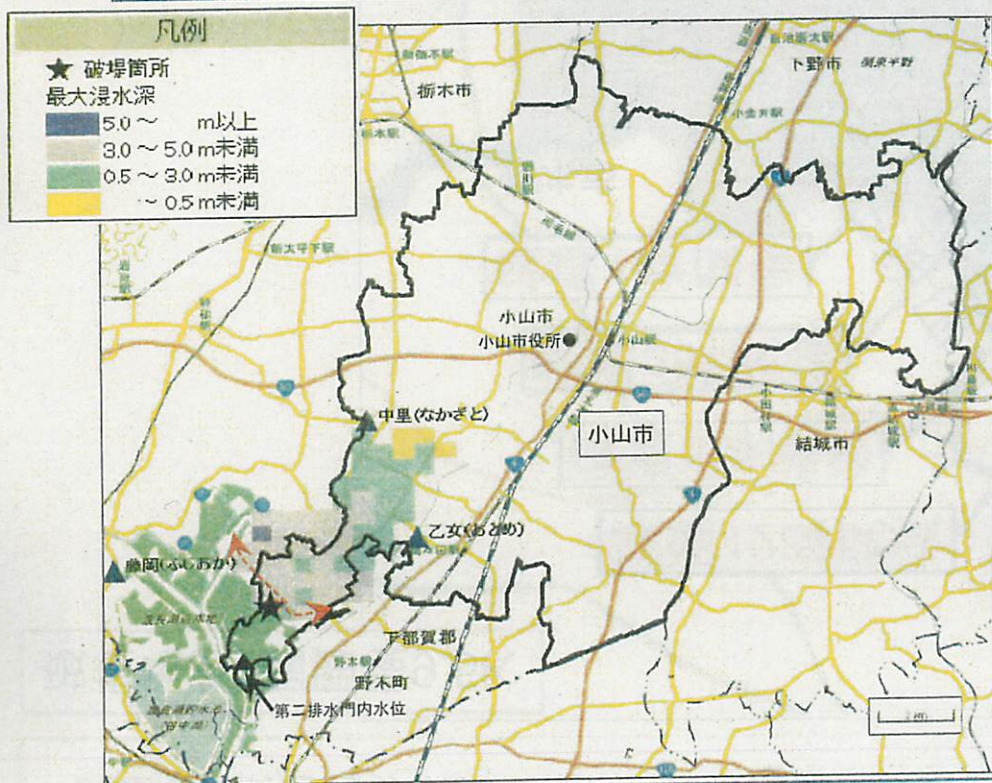
渡良瀬第二調節池周囲堤9.5k付近が決壊した場合の最大浸水深の例
範囲(計画規模相当の洪水の場合)

渡良瀬第二調節池周囲堤9.5k付近で決壊すると、小山市内での氾濫となります。浸水深が3.0m~5.0m未満となる地点もあり、建物の1階が水没する恐れがあるため、早期の立ち退き避難や、上階以上への垂直避難が必要になります。

渡良瀬遊水地第二調節池周囲堤が決壊した場合、小山市域に氾濫流が到達する可能性があるのは、9.5k地点の付近(思川と巴波川の間)です。氾濫流は思川と巴波川の間に貯留され、上流にも遡上することが想定されます。また、浸水深は3m~5m未満(一軒屋の1階が水没)し、決壊後すぐに氾濫流が到達するため、第2調節池の「**第二排水門内水位**」観測所の水位状況に着目しておく必要があります。

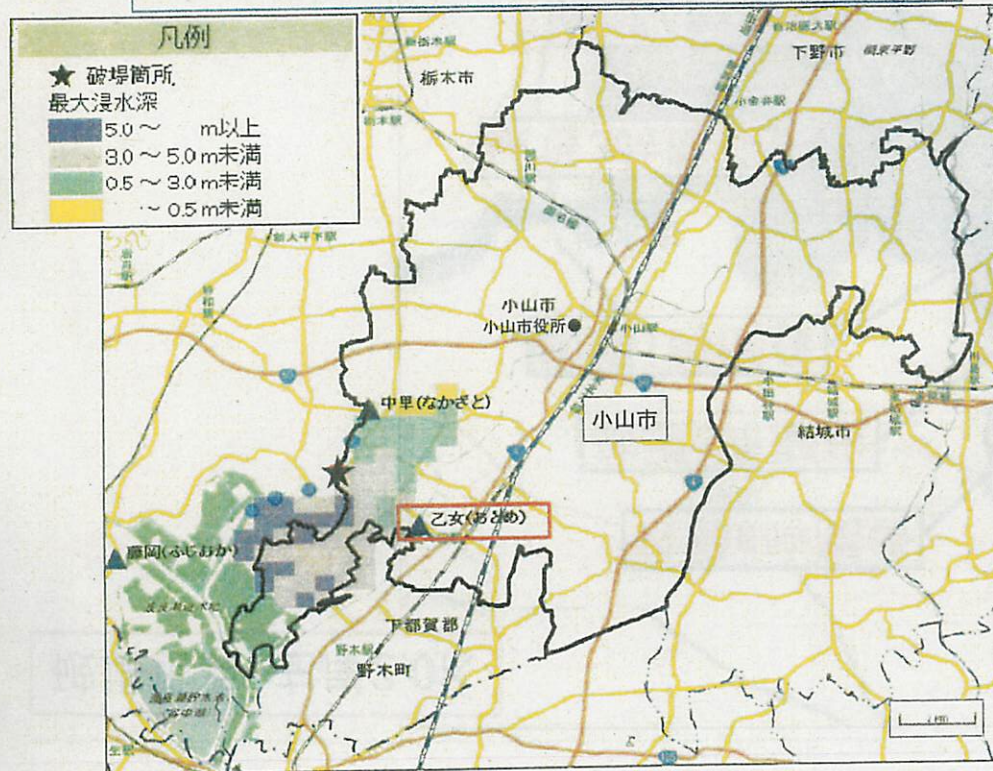
巴波川左岸2.0k付近が決壊した場合の最大浸水深の例
範囲(計画規模相当の洪水の場合)

巴波川左岸2.0k付近で決壊すると、小山市内での氾濫となります。浸水深が5.0m以上の地点では、建物の2階まで浸水する恐れがあるため、早期の立ち退き避難や、3階以上への垂直避難が必要になります。

巴波川(左岸)が決壊した場合、小山市に氾濫流が到達する可能性があるのは、左岸4.0k～1.0kの堤防がある区間です。氾濫流は思川と巴波川の間に貯留され、上流にも遡上することが想定されます。また、浸水深は5m以上(一軒屋の2階が水没)なり、決壊後すぐに氾濫流が到達するため、「中里」観測所の水位状況に着目しておく必要があります。
