# 気象状況及び被害の状況等

## 1 気象状況

## 2 被害の状況

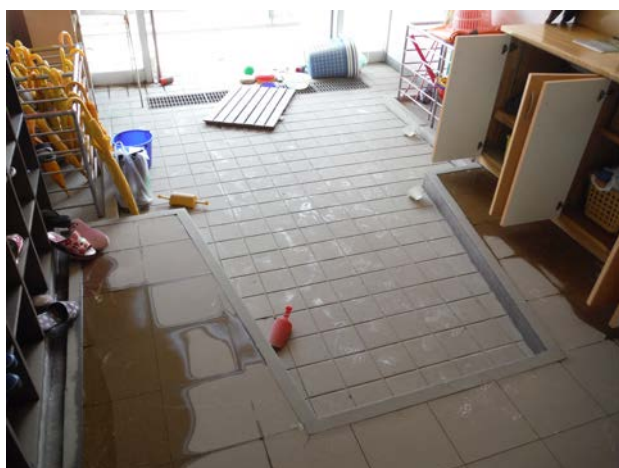
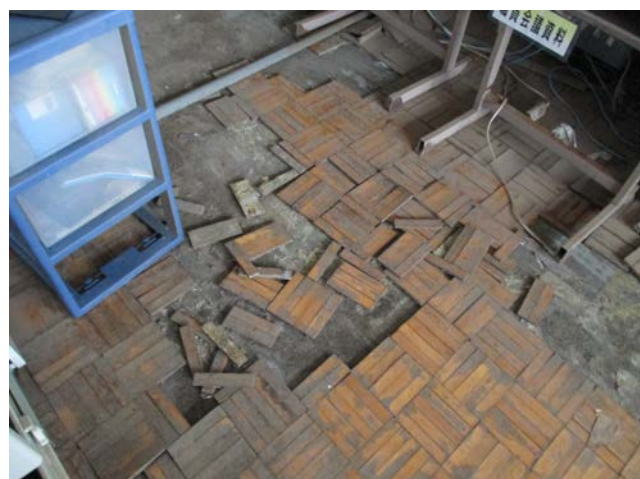
(ア) 被害状況 床上50cm浸水(校舎:1階教室、職員室、給食調理室等)、設備等に被害あり、屋内運動場 床上浸水

羽川西小学校 校舎内の模様

(イ) 仮設所での再校 羽川小学校の空き教室を利用し、9月16日(水)から10月16日(金)まで開校する。遠隔地の飯塚地区の児童は、スクールバスで送迎する。

(ウ) 羽川西小学校での再校 10月19日(月)

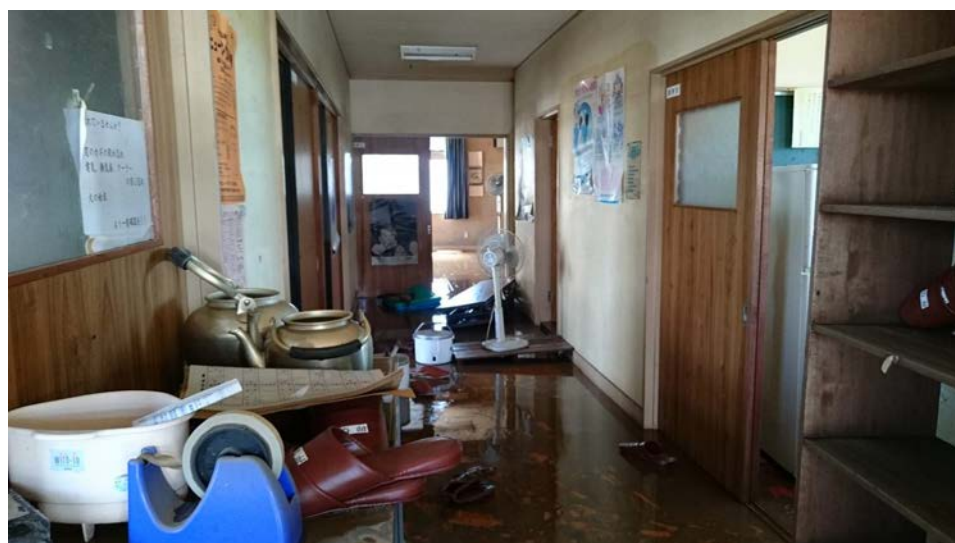
(ア) 押切集会所 床上2m浸水(平成28年3月下旬に利用再開予定)

押切集会所の模様

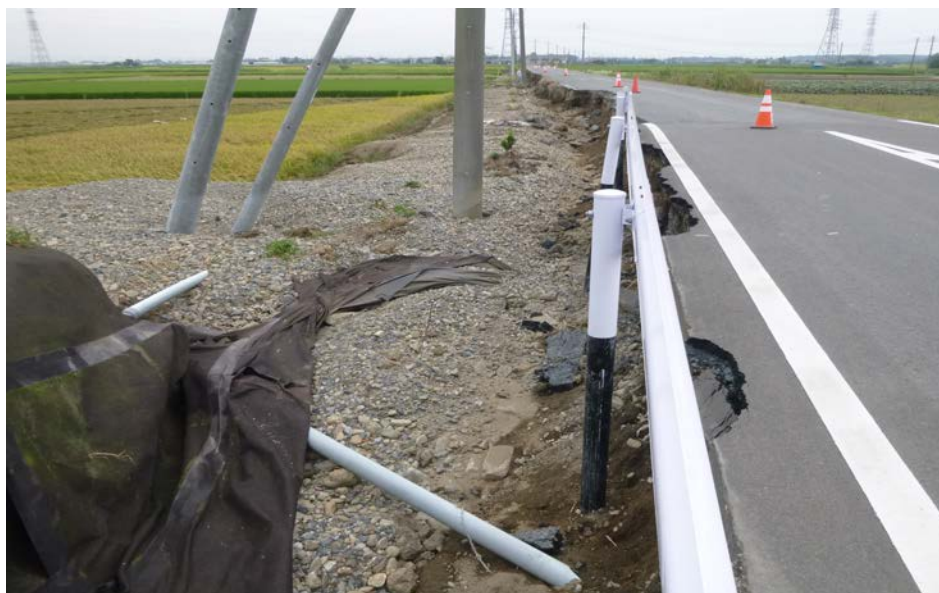
- (ア) 市道201号線（渋井地内）法面崩壊・舗装破損 L=170m補助（施工中）
- (イ) 市道4501号線（網戸地内）法面崩壊・舗装破損 L=250m補助（施工中）
- (ウ) 市道4117号線（網戸地内）法面崩壊・舗装破損 L=220m補助（施工中）
- (エ) 市道3145号線（田間地内）路肩崩壊・舗装破損 L=95m補助（施工中）

市道201号線（渋井地内）法面崩壊・舗装破損の様

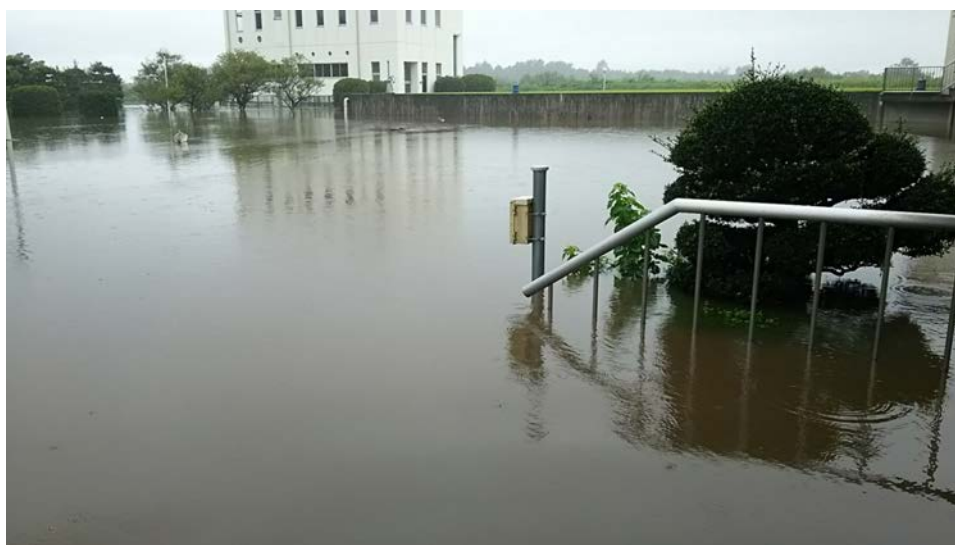
##### ア 羽川西浄水場

配水池に浸水し、10日午前10時に給水停止

羽川西浄水場敷地内の模様

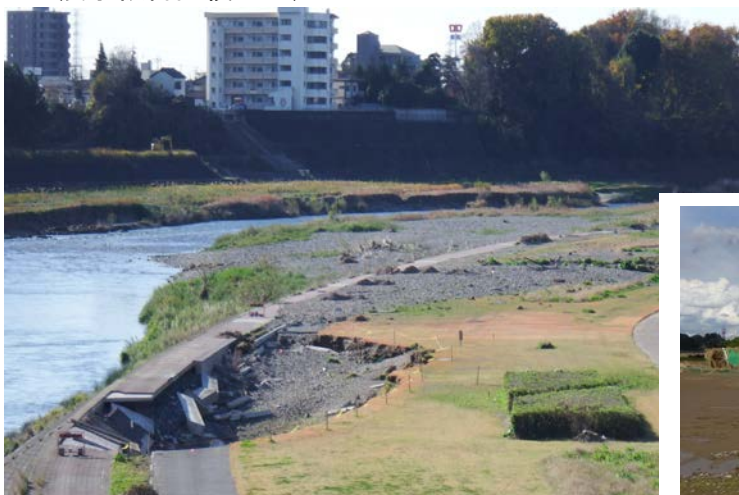
施設名		数量		状況
1	サッカー場	1面	12,112 m <sup>2</sup>	・土砂堆積 4,772 m <sup>2</sup>
2	陸上競技場	1面	15,579 m <sup>2</sup>	・洗掘(走路 2,287 m <sup>2</sup> )
3	ゲートボール場		18,600 m <sup>2</sup>	・テントシェルター2基倒壊
4	テニスコート	4面	7,722 m <sup>2</sup>	・土砂堆積 ・ネットポール8基損傷(まがり) ・ベンチ1基流失 ・審判台4基流失
5	多目的広場		13,433 m <sup>2</sup>	・土砂堆積
6	軟式野球場	2面	30,500 m <sup>2</sup>	・土砂堆積 ・内野部洗掘 ・バックネット2基ゴミ土砂堆積 ・スコアボード1基倒壊 ・ダックアウト1基損傷(屋根テント)、2基倒壊
7	ソフトボール場	4面	32,475 m <sup>2</sup>	・土砂堆積 ・内野部洗掘 ・バックネット4基ゴミ土砂堆積 ・スコアボード3基流失 ・ダックアウト2基損傷(屋根テント)、5基倒壊
その他				・流木・ゴミ多数 ・水飲み6基破損 ・園路(W=3m)約350m流失、他土砂堆積 ・シェルター(1本柱四阿)2基流失(1基現状維持)

思川緑地公園北東側崩壊箇所(左)、思川緑地公園ソフトボール場(右下)

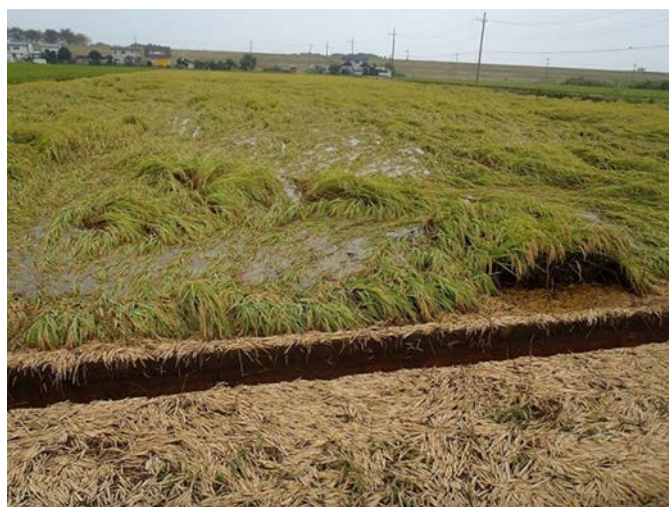
水稻	被害面積	200.0ha	被害金額	154,579千円
大豆	被害面積	111.6ha	被害金額	21,220千円
そば	被害面積	53.2ha	被害金額	6,449千円
ハトムギ	被害面積	23.0ha	被害金額	6,048千円
飼料作物	被害面積	2.6ha	被害金額	1,149千円
いちご	被害面積	17.9ha	被害金額	32,700千円
トマト	被害面積	6.1ha	被害金額	5,480千円
きゅうり	被害面積	4.9ha	被害金額	10,924千円
にら	被害面積	2.8ha	被害金額	20,950千円
ブロッコリー	被害面積	10.7ha	被害金額	6,886千円
レタス	被害面積	1.7ha	被害金額	4,603千円
なす	被害面積	4.8ha	被害金額	10,870千円
人参	被害面積	9.4ha	被害金額	2,586千円
ねぎ	被害面積	3.0ha	被害金額	4,088千円
その他露地野菜	被害面積	3.37ha	被害金額	2,193千円
肥育牛	被害頭数	1頭	被害金額	531千円
酪農牛	被害頭数	5頭	被害金額	1,635千円
豚	被害頭数	240頭	被害金額	5,040千円
花卉	被害面積	0.65ha	被害金額	21,801千円
合計	被害面積	455.72ha	被害金額	319,732千円
	被害頭数	246頭

生井地内水稻被害撮影（左）、  
小宅地内いちご被害撮影（上）

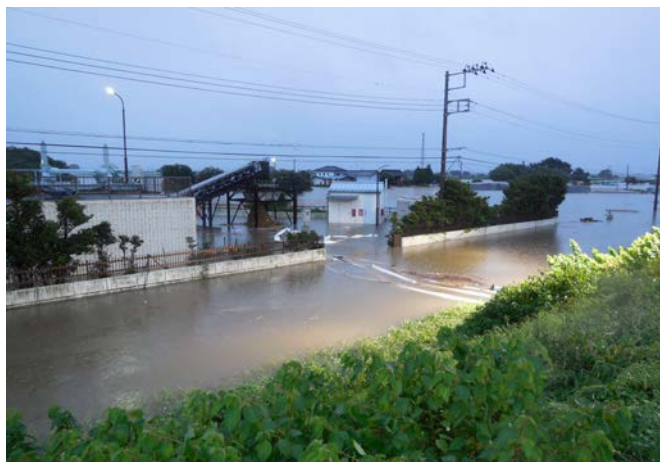
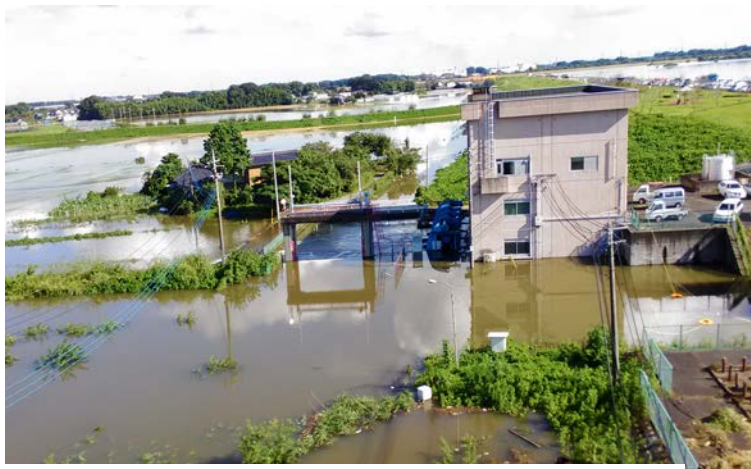
- ア 県営杣井木川排水機場 冠水により排水ポンプ4台及び電気系統が故障  
→9月28日 ゲートポンプ(3、4号機)仮復旧完了
- イ 豊穂川の思川合流部付近 思川の旧堤が約20mにわたり決壊→9月中 復旧済  
豊穂川パラペット部約20mの崩壊  
→大型土のうで仮復旧済
- ウ 思川 思川右岸間中地内の堤防約20mにおいて川裏(民地側)の法面崩壊  
→県にて応急処置し、工法検討中

杣井木川排水機場の様相 (上)、与良川排水機場の様相 (右)

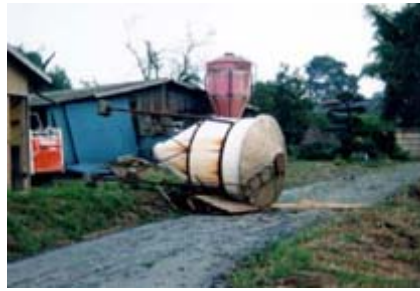
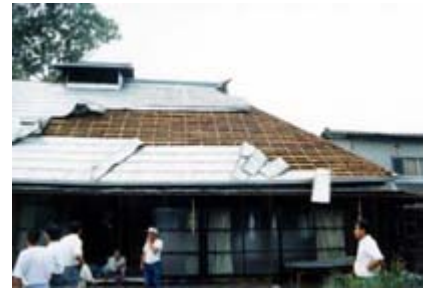
平成 8(1996)	7月15日 ダウンバーストと呼ばれる突風災害により、絹地区東部で122棟の住家等の破損、その他農作物等の被害と併せて1億9千万円の損害額となった。 9月22日 台風17号による強風で、駅南町の女性が転倒し死亡。 12月21日 震度4の地震があり、稲葉郷、卒島地区等で、住家の屋根の一部損壊7棟、塀の崩壊3件の被害があった。

▲ダウンバーストにより倒されたサイロ ▲ダウンバーストにより壊されたトタン屋根
